Gebäudeeinschätzung Stufe A

Projekt-Nr.: 662-01-DHH - Doppelhaushälfte Links

Gebäudeteil: DHH-Muster-li

Objektanschrift: Parkstrasse 209
13186 Berlin

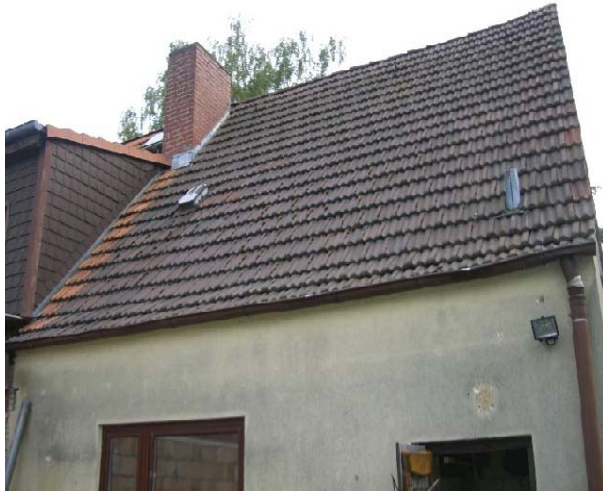
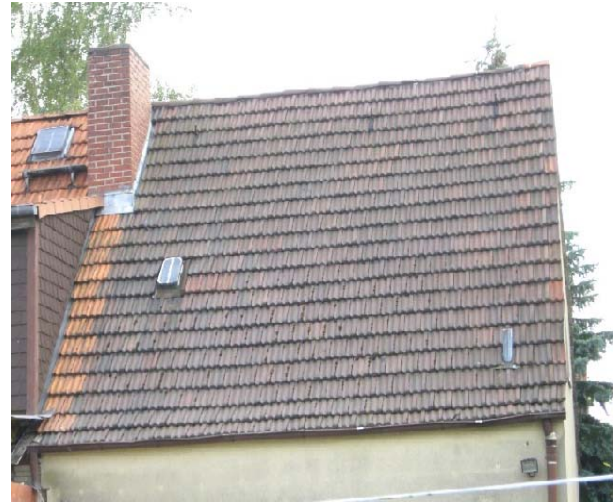
A01 Dachdeckung

Einschätzung: **-1** Dacheindeckung in kleinen Teilbereichen nacharbeiten, Firste, Grate, Kehlen, Ortgänge und Traufen bzw. Attiken überprüfen und instandsetzen, Austausch einzelner Dachsteine, Dachfläche teilweise vermoost, Reparaturstellen bis 10 %.

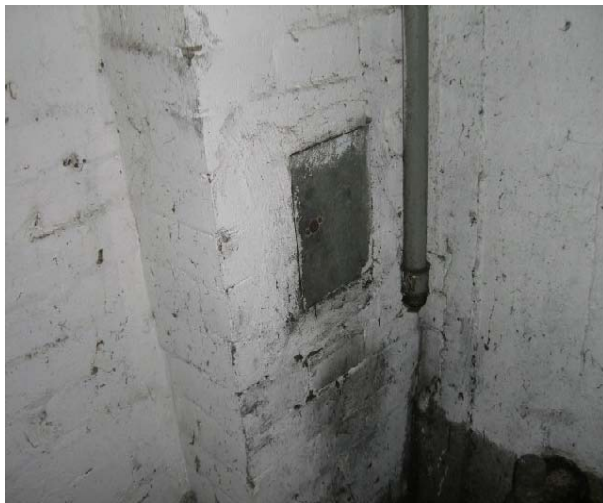
A02 Schornstein

Einschätzung: **-2** Schornstein überarbeiten, Kaminkopf und Anschlüsse überarbeiten, Querschnittsüberprüfung erforderlich, Schadensgrad bis 25%

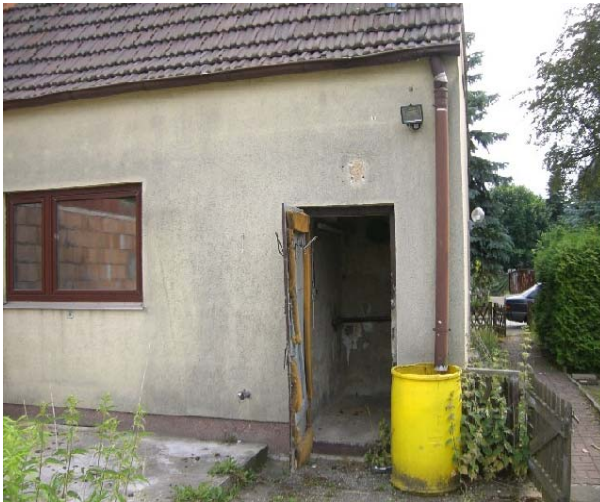
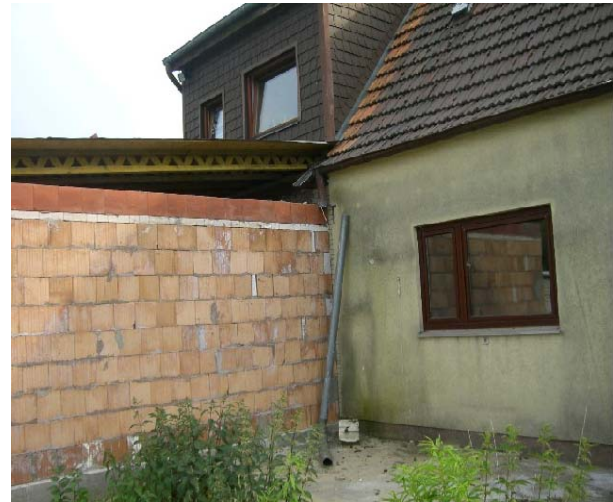
A03 Dachrinne/Fallrohr

Einschätzung: **-3** Rinnen, Einlaufbleche und Fallrohre in Teilbereichen undicht oder nicht vorhanden - kleinere Feuchtigkeitsschäden; teilweise Austausch erforderlich. Schadensgrad bis 50%

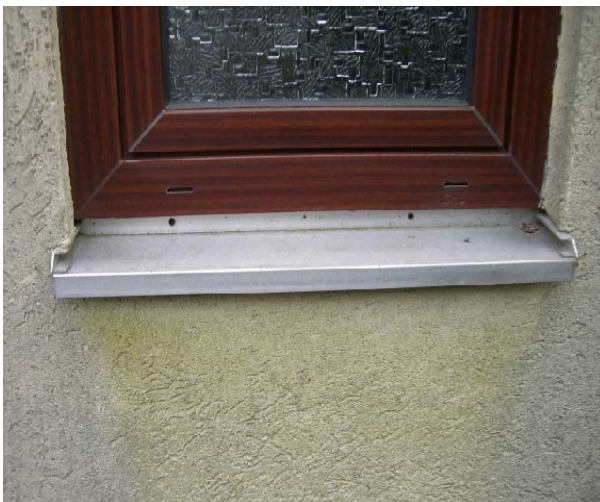
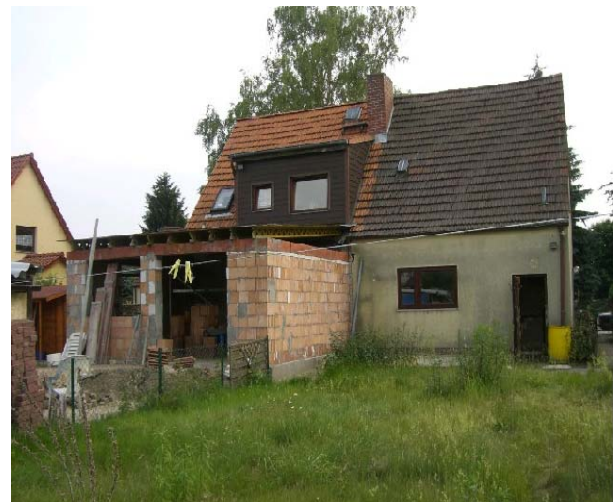
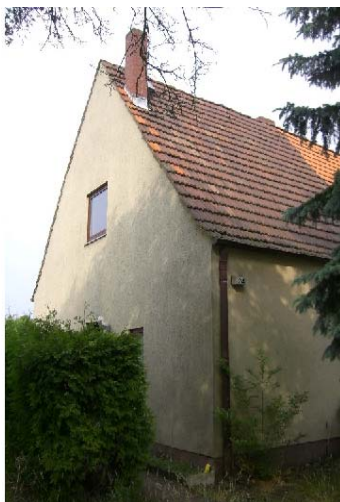
A04 Fassade-Oberfläche/Verkleidung

Einschätzung: -2 Oberflächenbeschichtung verbraucht - erneuern, einzelne Risse, Fehlstellen bis 25%, Wasserränder im Bereich von Konsolen, Gesimsen etc. Schadensgrad bis 25%

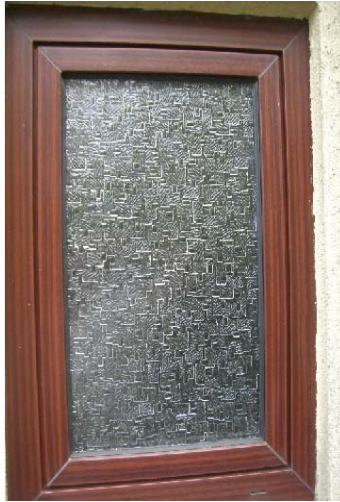
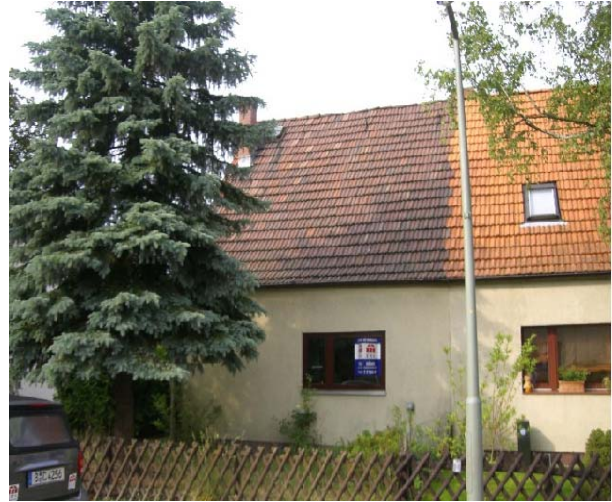
A06 Fenster

Einschätzung: -2 Fenster technisch überholt, Reparaturstau in Oberflächenbeschaffenheit, Dichtigkeit überprüfen, teilweise schadhafte Dichtungen, mangelhafte Schließfunktion. Schäden bis 25%.

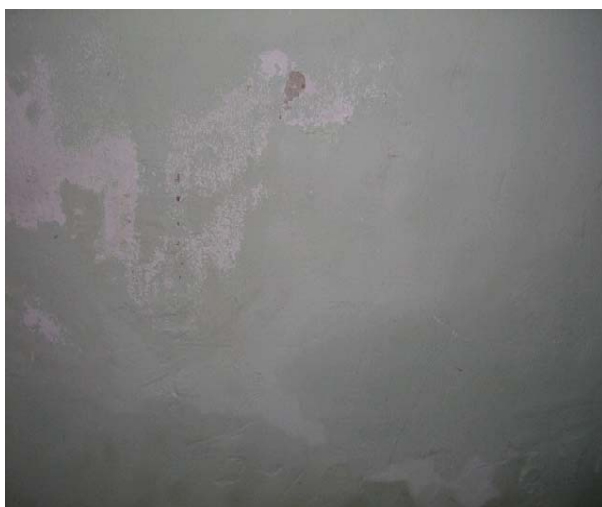
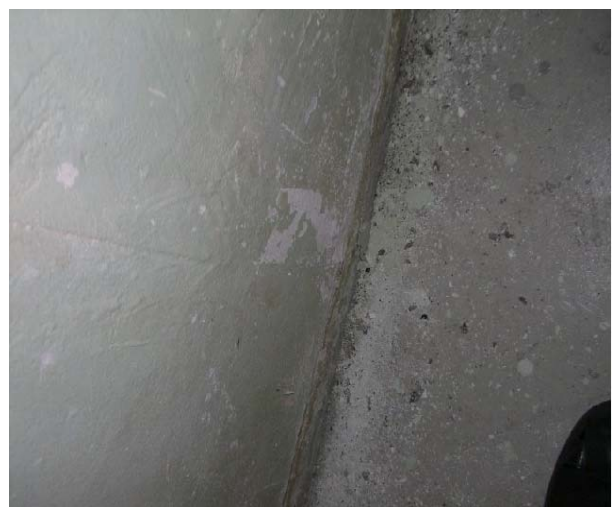
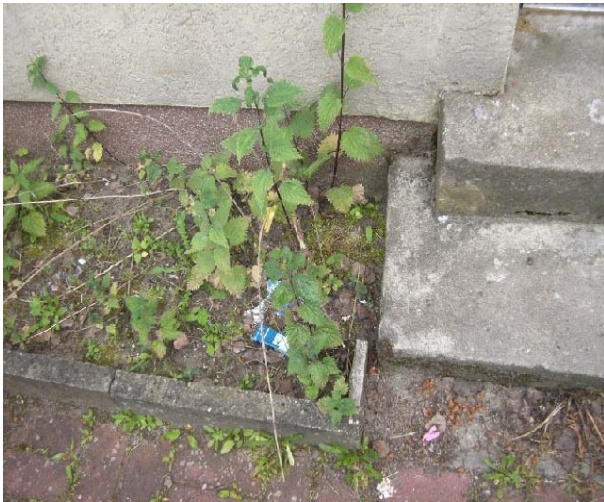
A08 Erdberührte Bauteile

Einschätzung: -3 Abdichtung in Teilbereichen unbrauchbar, vereinzelt Wasserränder und Ausblühungen auf den Bauteiloberflächen innen, Ausblühungen, geringe Anstrich- und Putzschäden bis 50 %

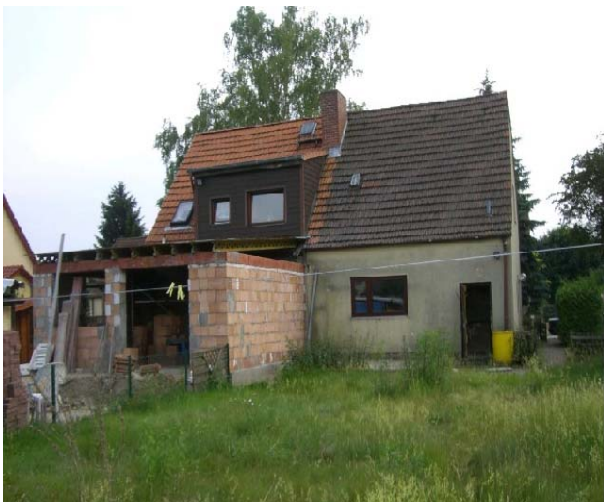
B01 Dach

- Einschätzung: -3 Die Dacheindeckung ist in einzelnen Bereichen schadhaft, Reparatur in vertretbarem Rahmen möglich, z.B. einzelne Dachpfannen fehlen oder sind gebrochen oder abgewittert. Schadensgrad bis 50%
- 1 Sehr einfache Architektur und Gesamterscheinung, einfache Materialien, keine aufwendigen Details und sehr schlichte Dachform.

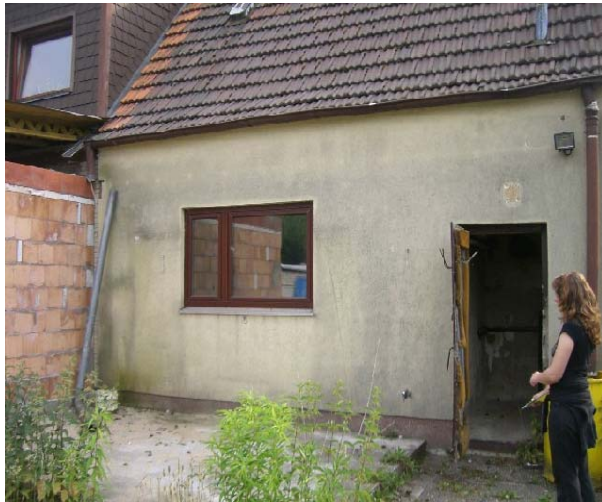
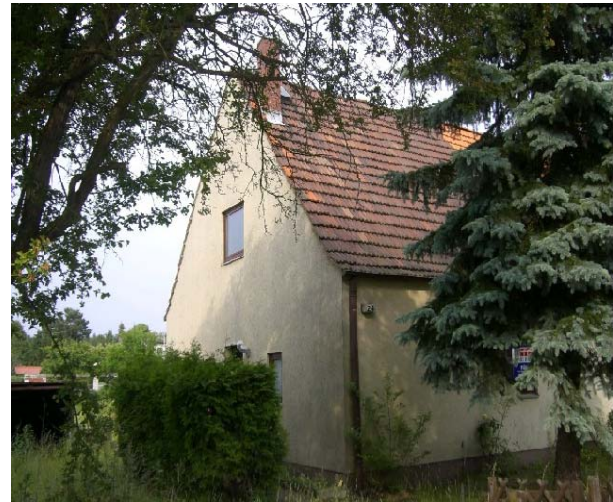
B02 Fassade / Putz / Oberflächen

- Einschätzung: -3 Fassade/Putz in einzelnen Bereichen mit Mängeln und Fehlstellen bis 50%, Reparatur in vertretbarem Rahmen möglich

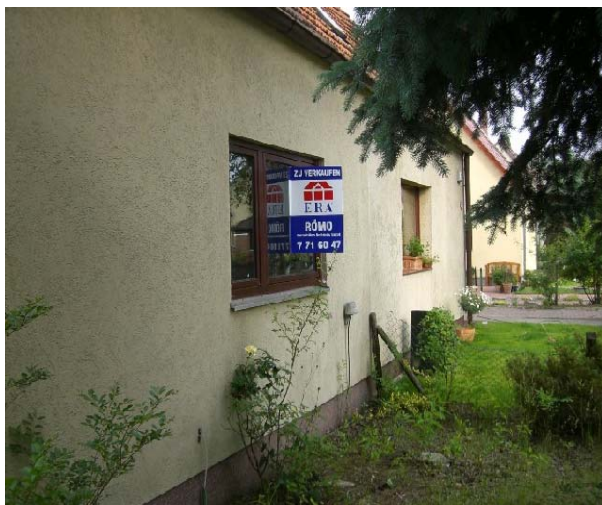
B04 Wärmedämmung

Einschätzung: **-2** Wärmedämmung größtenteils funktionsfähig jedoch Gefährdung durch evtl. Tauwasserausfall in Teilbereichen; Teilsanierung über 25% und mittlere Reparaturen

Beschreibung: vorhandene Wärmedämmung nach EneV nicht ausreichend

Bemerkung: WDVS-System alt ??

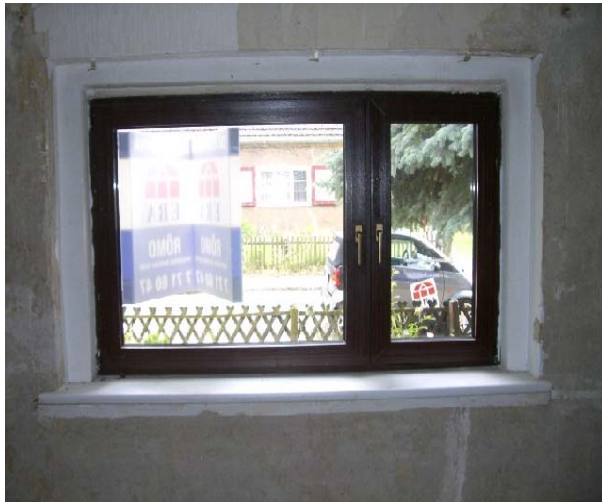
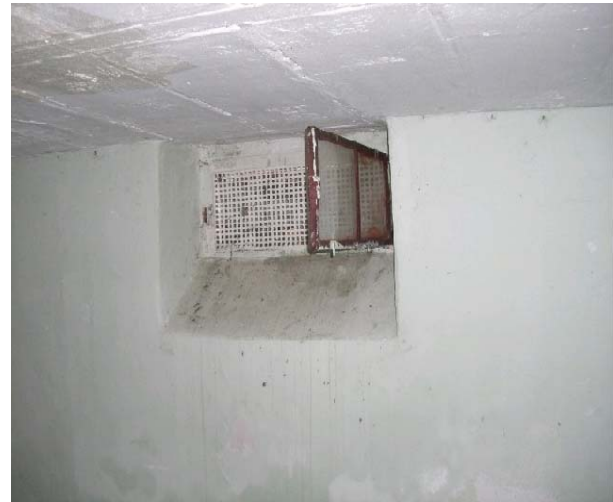
B06 Fenster

Einschätzung: **-1** Fenster funktionsfähig; jedoch Verbesserungen in den Falzen, Beschlägen, Dichtungen, Anschlüssen zu Wand und Fensterbänken in jedem Fall erforderlich Schadensgrad bis 10%

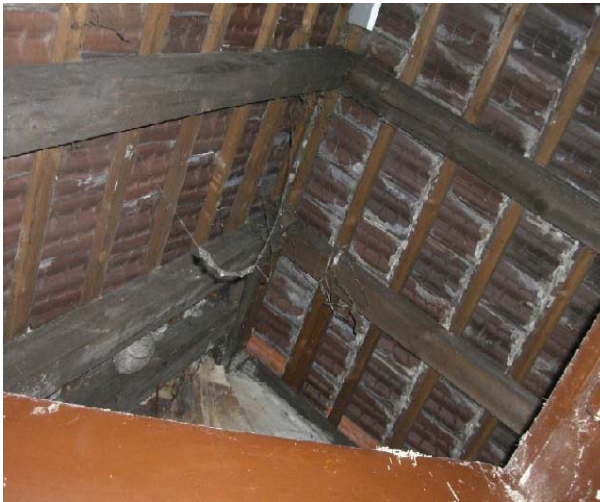
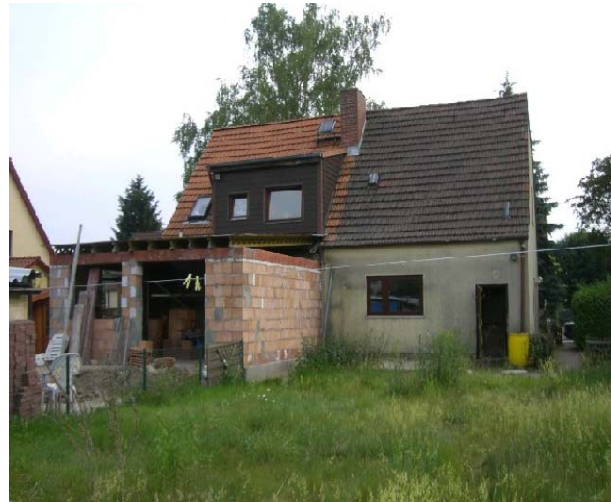
C02 Dachstuhl

Einschätzung: 1 Zustand entspricht den Regeln der Technik. Dachstuhl in funktionsfähigem Zustand, kleinere, die Funktion nicht beeinträchtigende, Mängel sind vorhanden. Derzeit keine Massnahmen nötig.

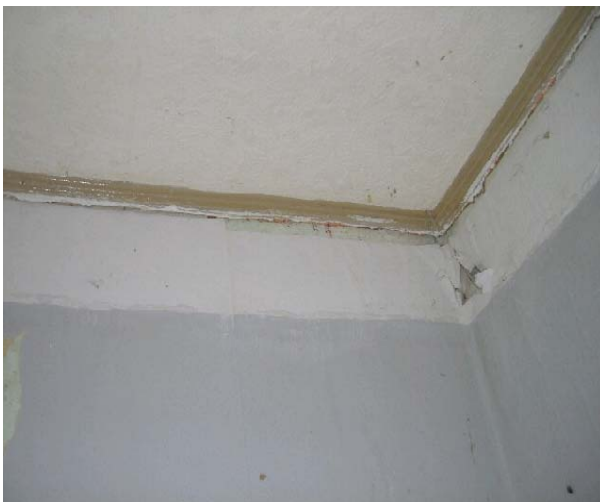
C03 Decken

- Einschätzung: -1 Zustand leicht bedenklich. Vereinzelte Teilbereiche der Decken sind reparaturbedürftig. Schadensgrad bis 10%
- 1 Einfache Deckenkonstruktion ohne besondere Qualität. Erkennbare Reparaturen in einfacher Qualität mit Material und Strukturunterschieden, Verformungen vorhanden.

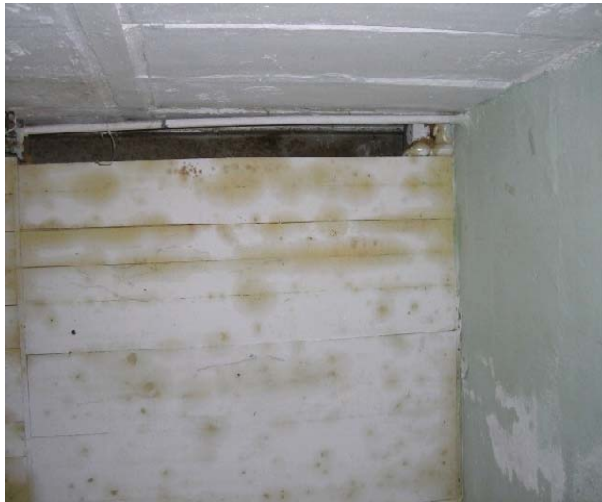
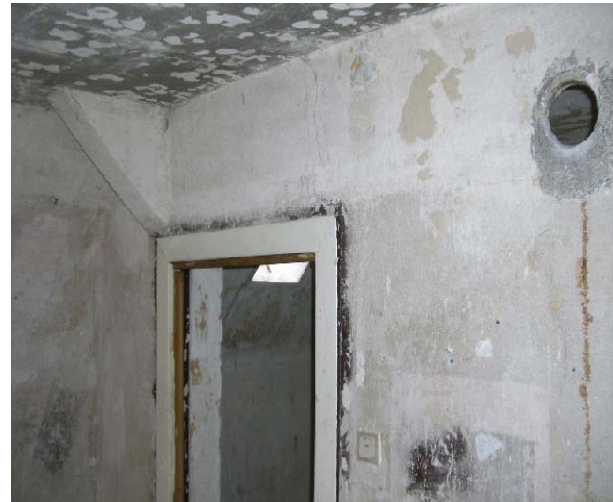
C04 Innenwände, leichte Trennwände

- Einschätzung: -2 Zustand mit Reparaturstau. Schädigungen in Teilbereichen, Rissbildungen und/oder Verformungen in geringem Umfang. Schadensgrad bis 25%

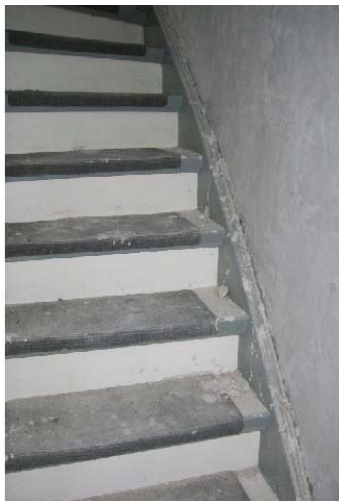
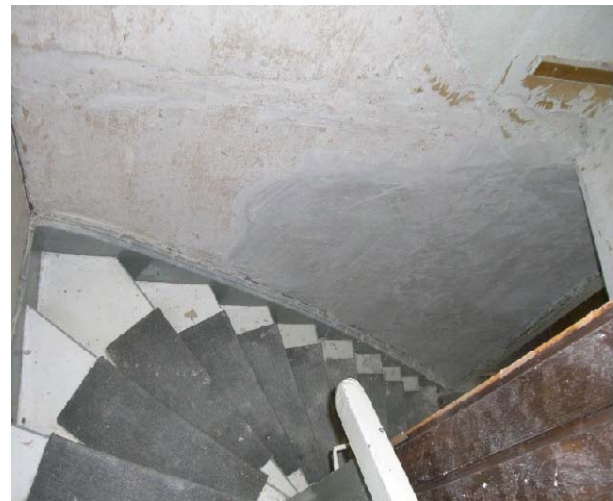
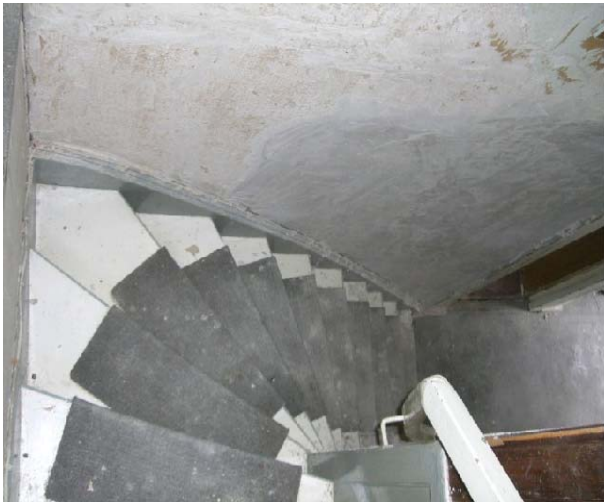
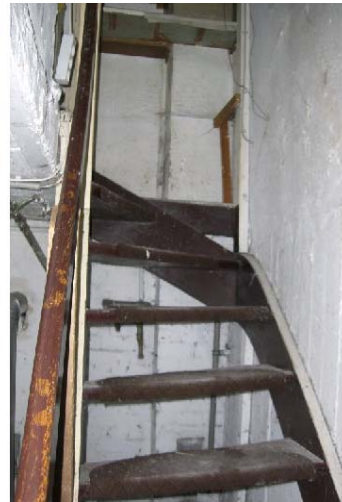
C06 Treppen

- Einschätzung: **-3** Zustand bedenklich. Funktion der Treppenanlage und Geländer erheblich geschädigt. Größere Reparaturmaßnahmen erforderlich. Schadensgrad bis 50%
- Beschreibung: Grundrissänderung angeraten

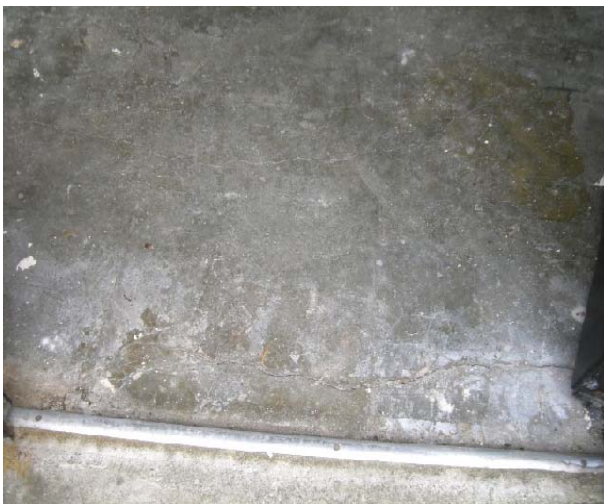
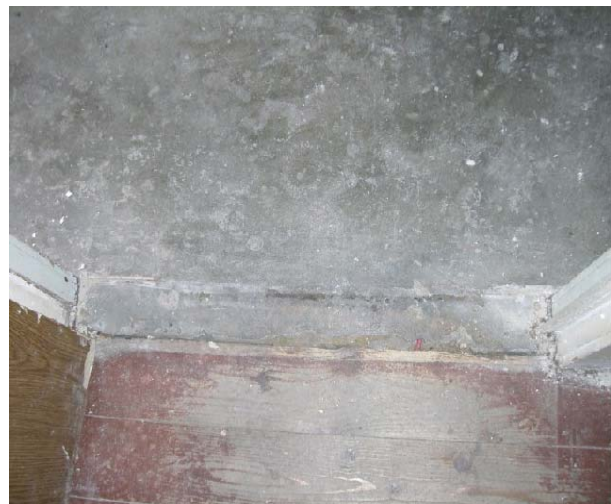
C07 Fußböden

Einschätzung: -2 Zustand mit hohem Reparaturstau. Teilbereiche der Fußböden sind reparaturbedürftig. Schädigungen in Teilbereichen sichtbar. Teilbereiche müssen repariert werden. Schadensgrad bis 25%

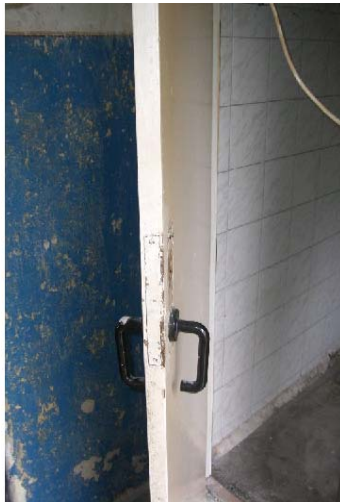
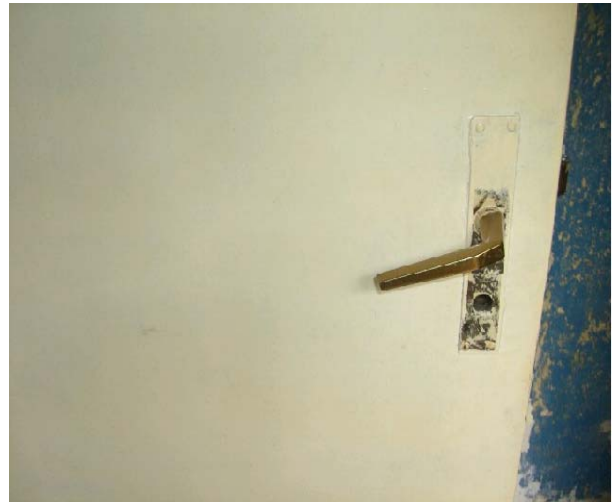
C08 Innentüren

Einschätzung: -4 Zustand sehr bedenklich. Funktionsfähigkeit überwiegend nicht gegeben, entspricht nicht den Regeln der Technik. Beschläge ausgerissen bzw. fehlen, Türblatt kaputt, Türzargen defekt bzw. zu niedrig. Schadensgrad bis 75%

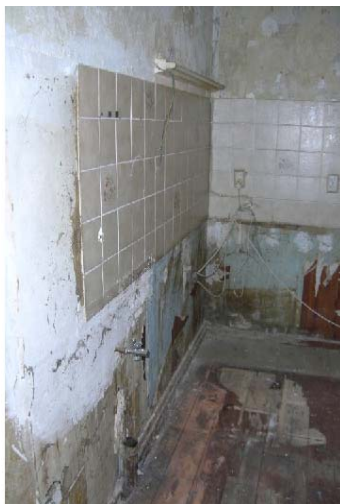
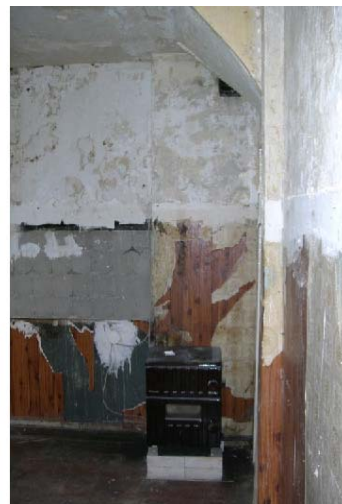
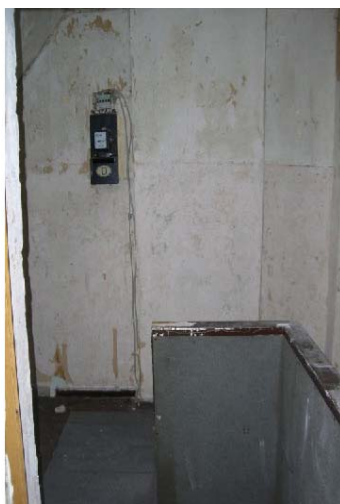
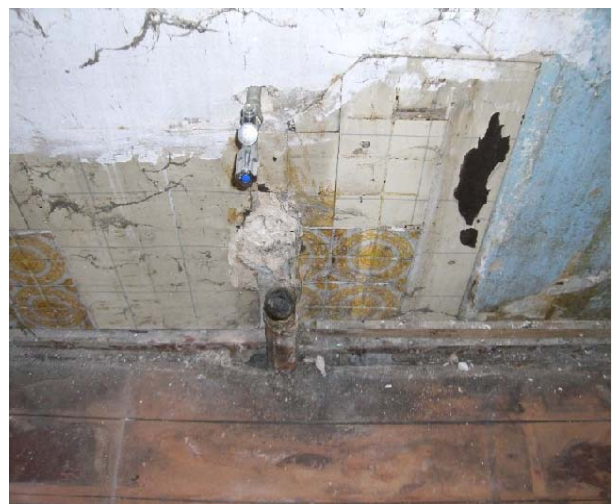
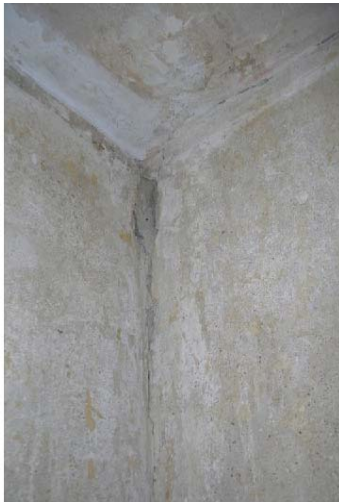
C09 Verkleidungen, Oberflächen an Wand+Decke

Einschätzung: -4 Bauteile, Materialien erheblich abgenutzt und nicht mehr funktionsfähig, Ersatz zwingend notwendig, Schadensgrad bis 75%

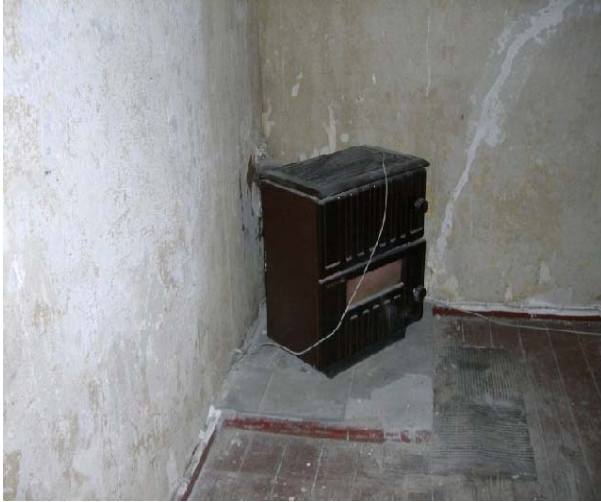
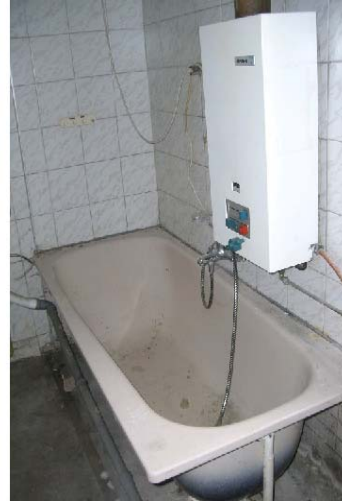
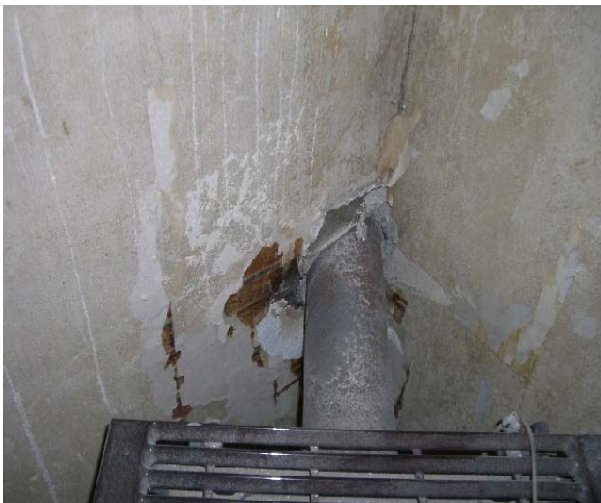
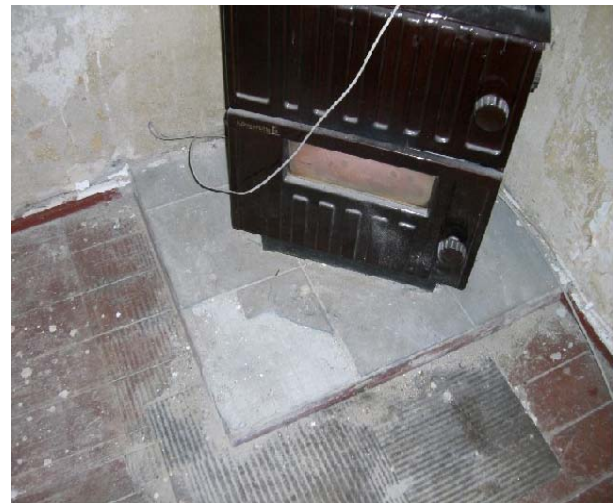
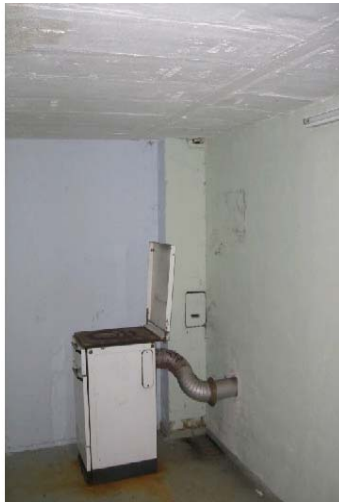
D01 Heizung

Einschätzung: -5 Nicht vorhanden bzw. Komponenten (Kessel, Brenner, Pumpen, Rohrnetz, Heizkörper) funktionsunfähig, Anlage undicht (Korrosion).eine komplette Erneuerung der gesamten Heizungsanlage einschließlich der wärmeleitenden Versorgungsleitungen ist erforderlich. Schadensgrad über 75%. Gebrauchstauglichkeit nicht mehr vorhanden!

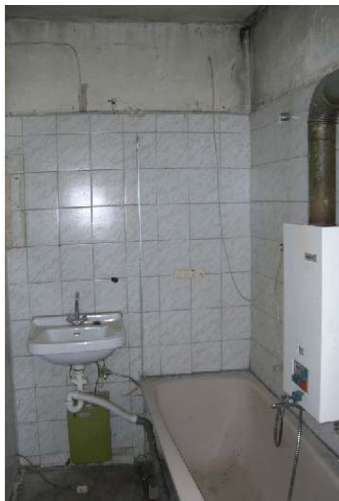
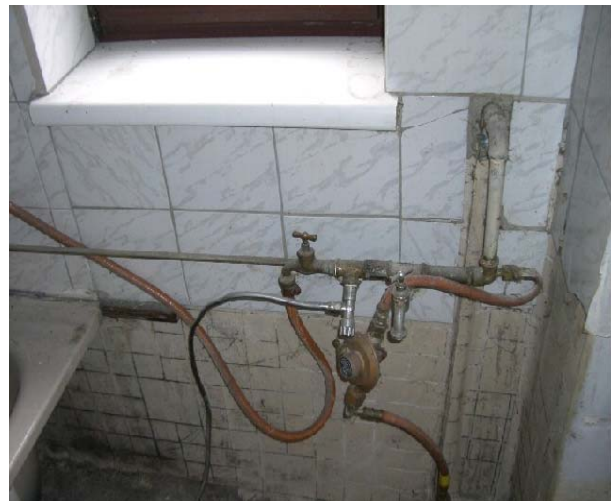
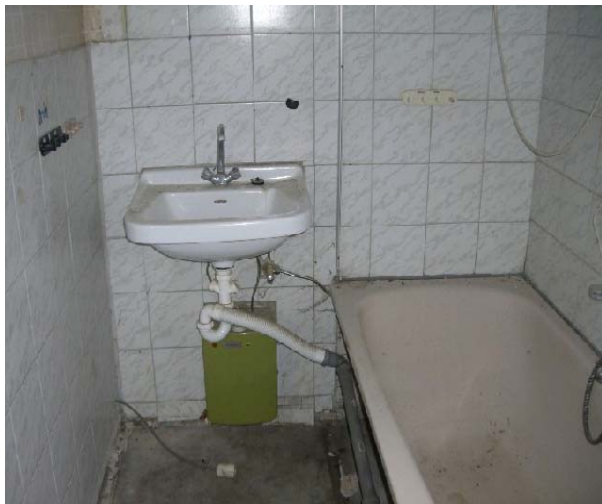
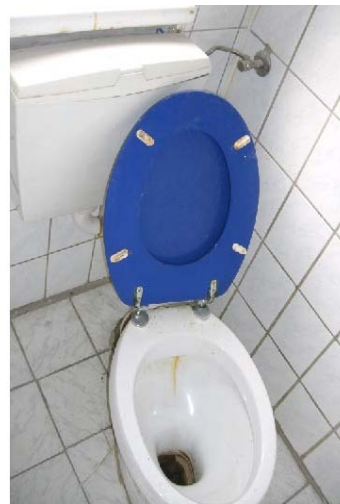
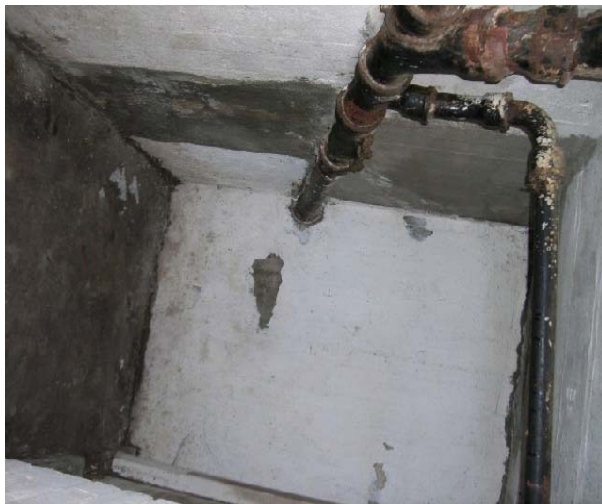
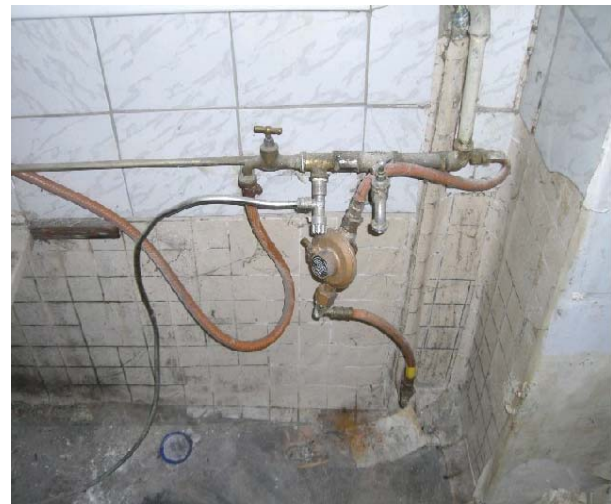
D02 Sanitär

Einschätzung: -5 Nicht vorhanden bzw. Komponenten (Rohrnetz, Armaturen, Gegenstände, Hebeanlage) funktionsunfähig, Be- und/oder Entwässerungsnetz undicht Bäder und Toiletten hygienisch nicht vertretbar, eine komplette Erneuerung der sanitären Anlagen einschließlich deren Leitungsverlegung ist erforderlich. Schadensgrad über 75%. Gebrauchstauglichkeit nicht mehr vorhanden!

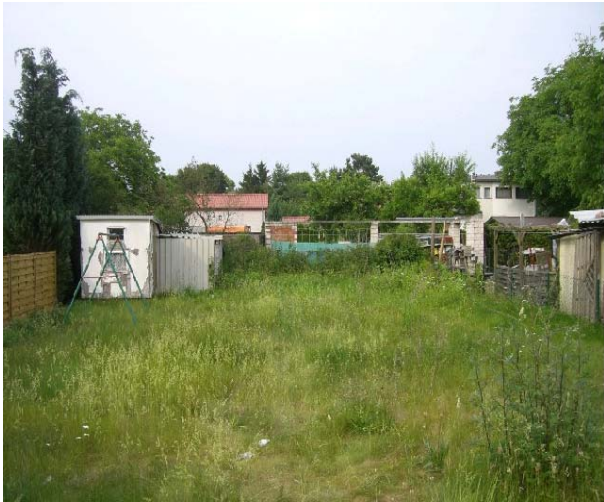
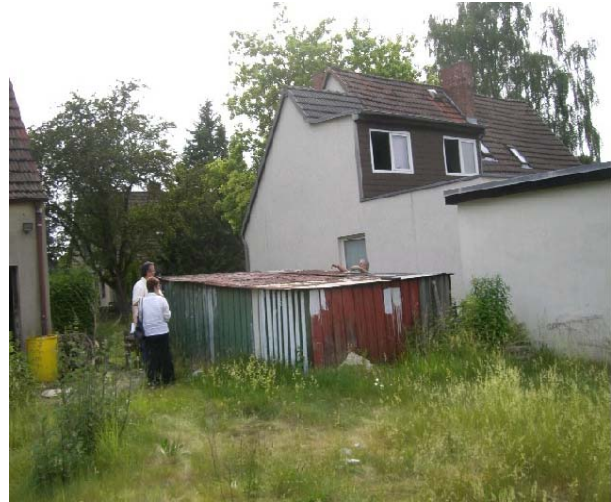
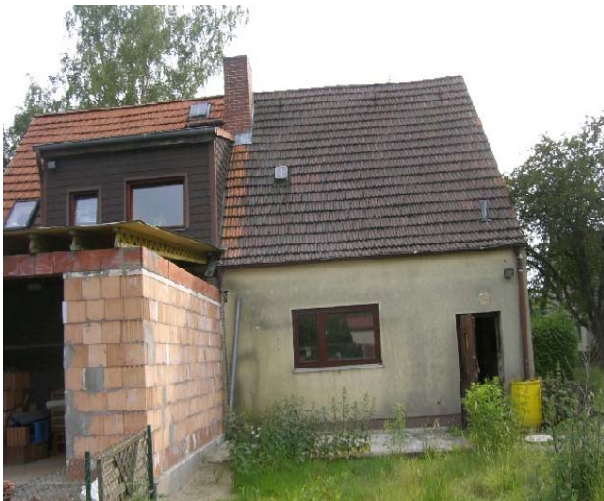
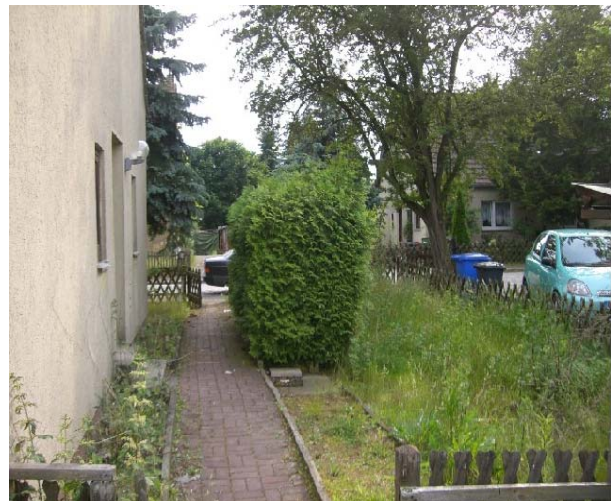
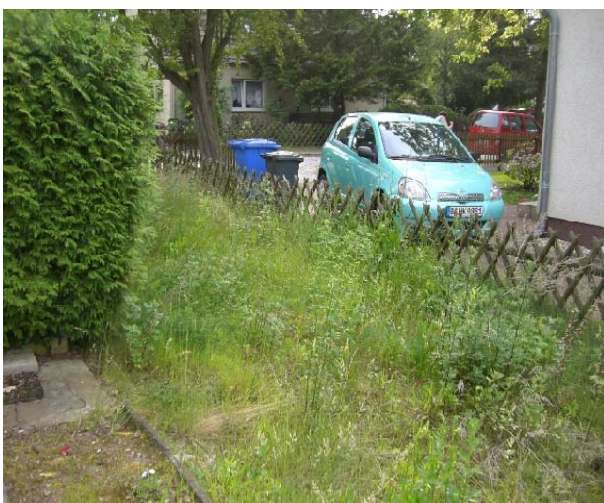
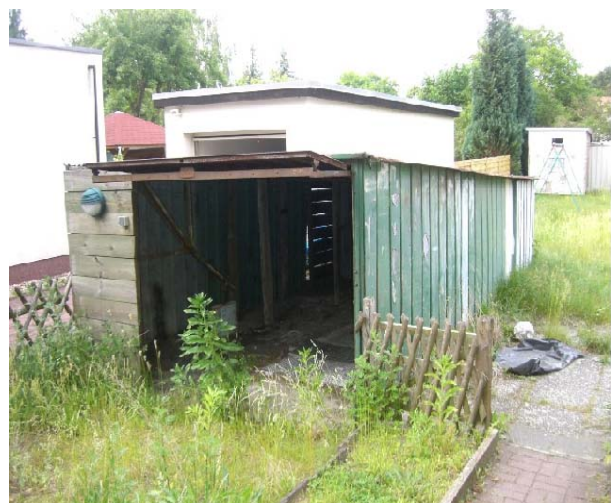
E01 Gartenanlage/Bäume/Pflanzen

Einschätzung: **-5** Aussenanlage mangelhaft von der Anlage, Bestand überaltert, Wildwuchs, jahrzehntelang keine Pflege durchgeführt, unbrauchbarer Oberboden, Krankheitsbefall gefährlich, hoher Baumbestand, erheblicher Wiederherstellungsaufwand über 75 %

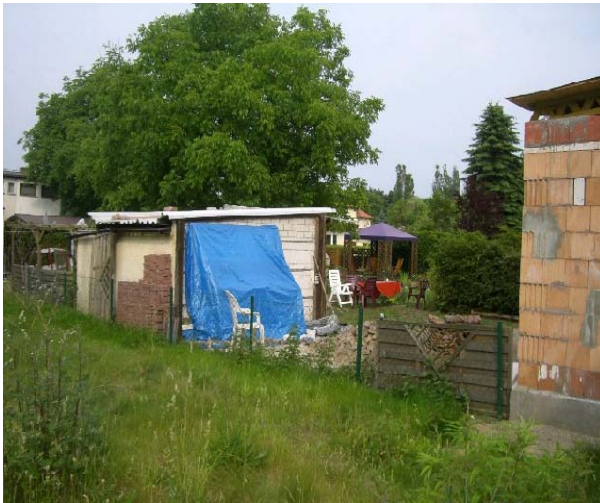
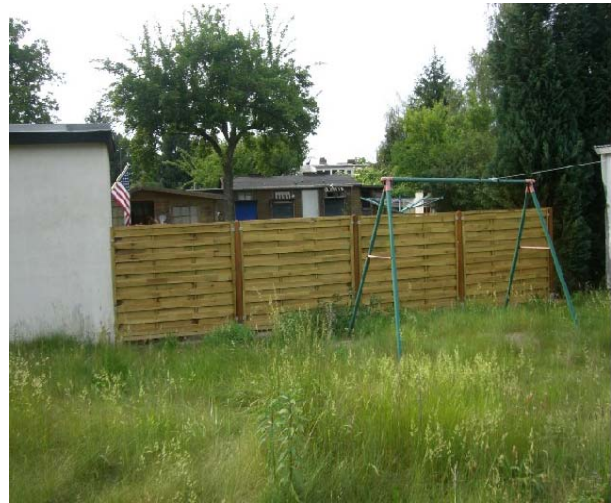
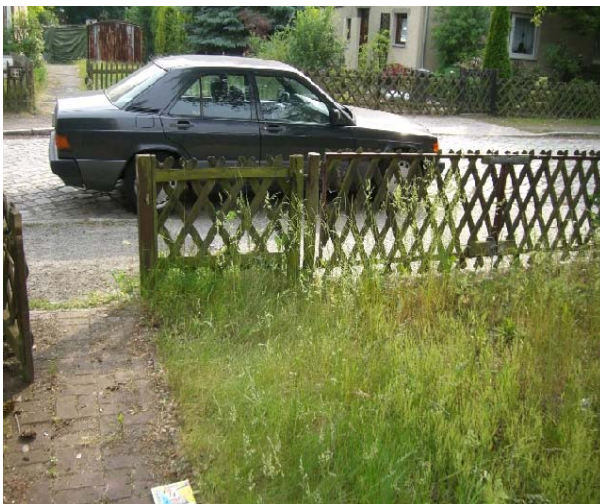
E02 Einfriedung

Einschätzung: **-3** Einfriedung in befriedigendem Zustand, verschiedene Bauteile sind zu erneuern, Schadensgrad: bis 50%

Beschreibung: Im Bereich des Gartens funktionstüchtige Zaunanlagen

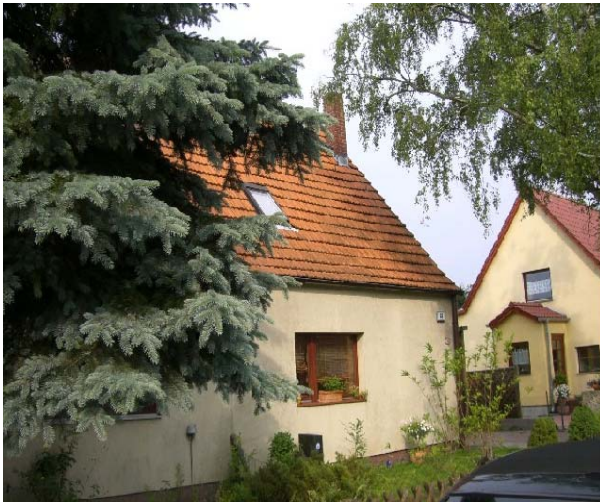
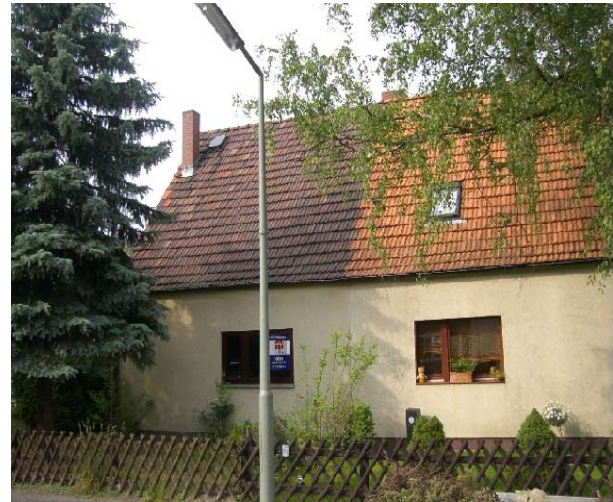
F01 Städtebauliche Situation

Einschätzung: **2** Städtebauliche Situation gut, Umfeld dem Nutzungscharakter des Gebäudes angemessen

Bemerkung: Autobahnanschluß / S-Bahn Anschluß

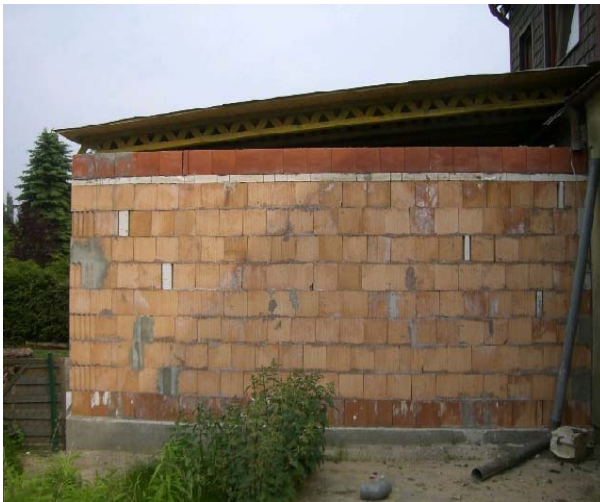
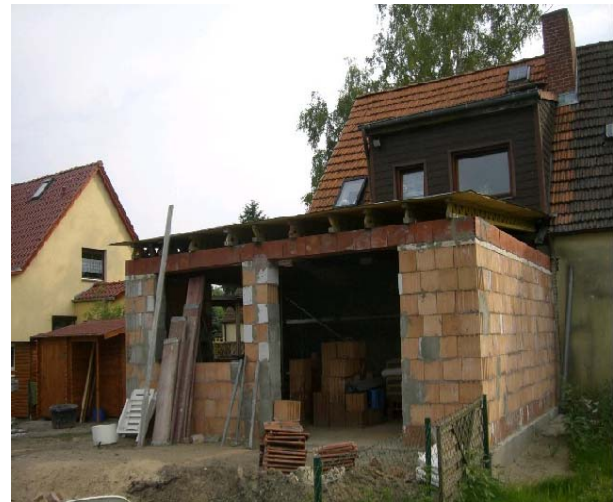
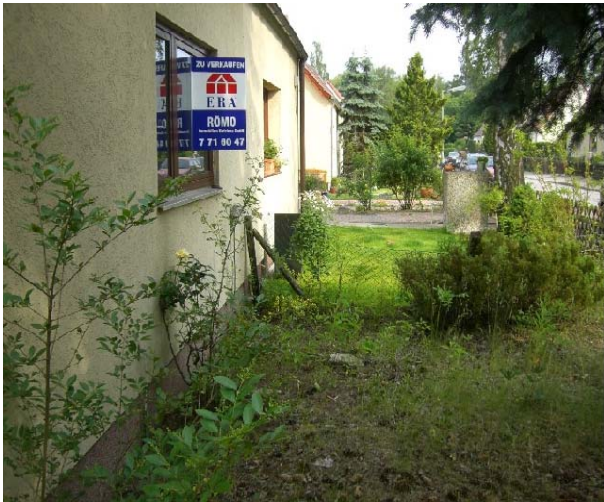
F03 Umfeld zu Grundstück/Gebäude

Einschätzung: 2 Umfeld zum Grundstück und Gebäude gut, entspricht in fast allen Anforderungen der Gebäudenutzung, einzelne Forderungen des Bauherrn werden nicht erfüllt, jedoch in akzeptablem Umfang

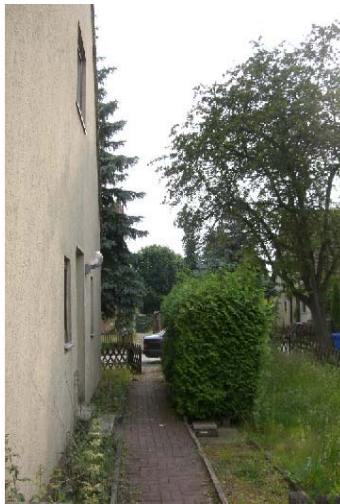
F04 Erschließung Straße

Einschätzung: **2** Art und Zustand der Erschließungsstraße gut, geringe Mängel vorwiegend optischer Natur, keine Massnahme erforderlich

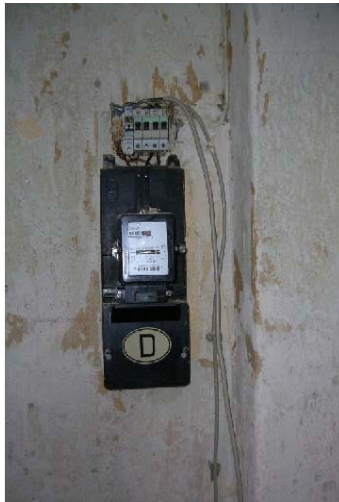
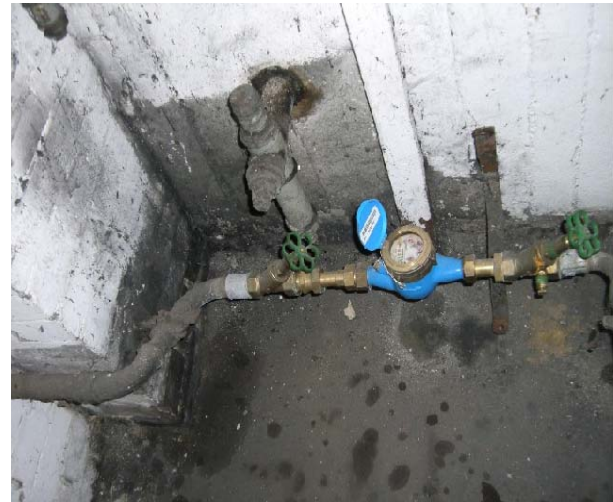
F05 Erschließung Medien

Einschätzung: **-1** Zustand der Medienerschließung mit Reparaturstau, Erneuerungsaufwand bis 10 %, weitere Untersuchungen empfohlen

Bemerkung: Gasanschluß ?
