Gebäudeeinschätzung Stufe A

Projekt-Nr.: 627-01 - Hadlichstrasse2

Gebäudeart: **Schule**

Objektanschrift: Hadlichstrasse 2
13187 Berlin

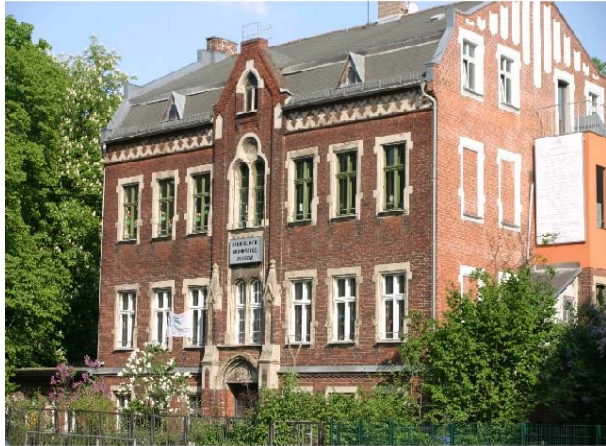
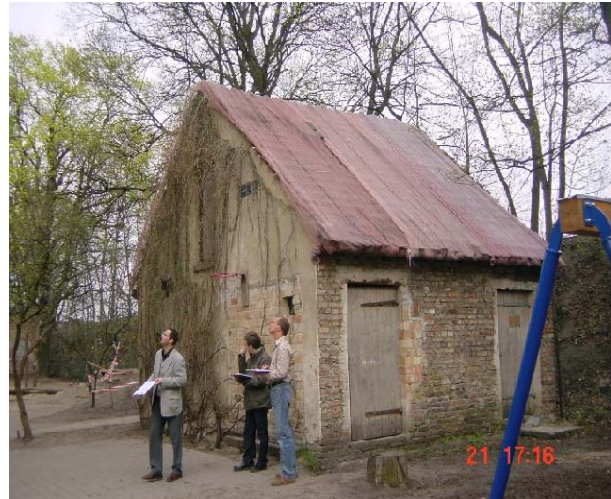
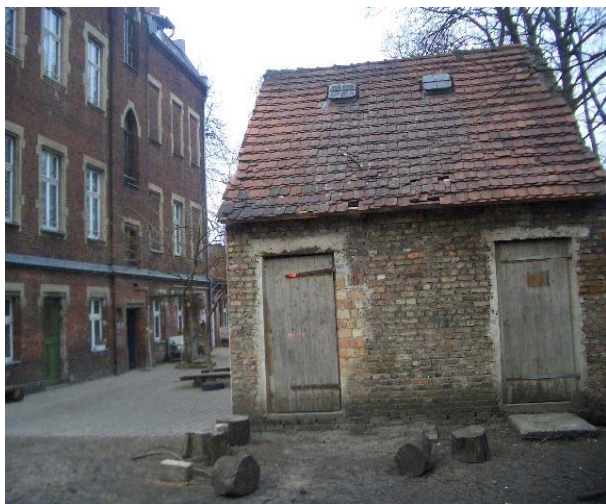
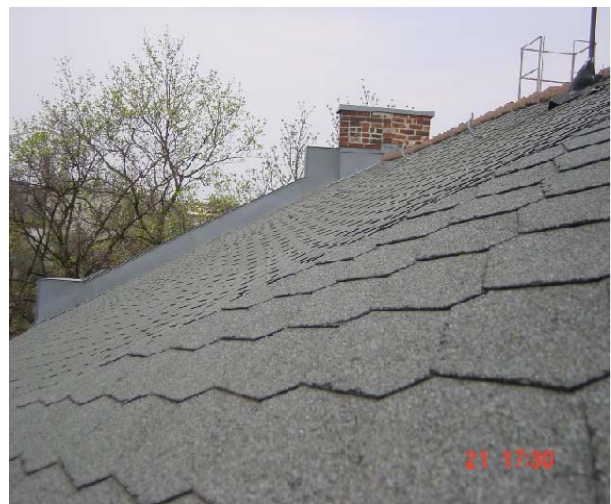
A01 Dachdeckung

Einschätzung: **-1** Dacheindeckung in kleinen Teilbereichen nacharbeiten, Firste, Grate, Kehlen, Orgänge und Traufen bzw. Attiken überprüfen und instandsetzen, Austausch einzelner Dachsteine, Dachfläche teilweise vermoost, Reparaturstellen bis 10 %.

Bemerkung: Betondachstein+Bitumensch.

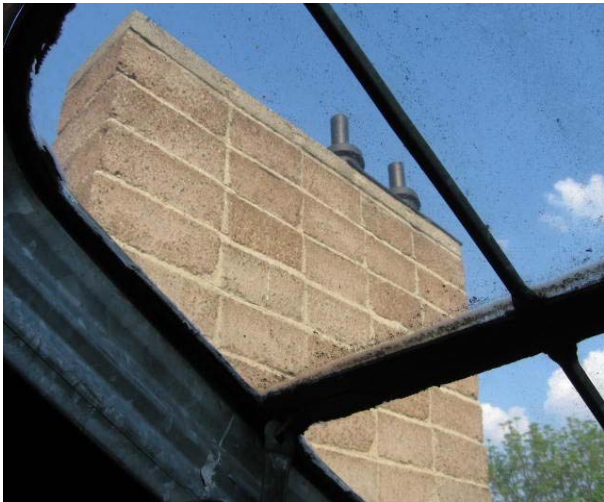
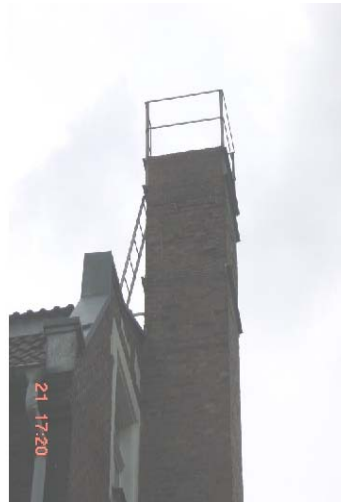
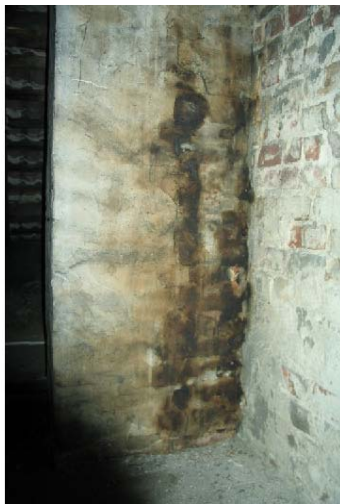
A02 Schornstein

Einschätzung: **-3** Schornstein brauchbar, Kaminabdeckplatte erneuern, Kaminkopf verfugen oder verkleiden, Querschnittsänderung erforderlich, Anschlüsse überarbeiten, ergänzen, Schadensgrad bis 50%

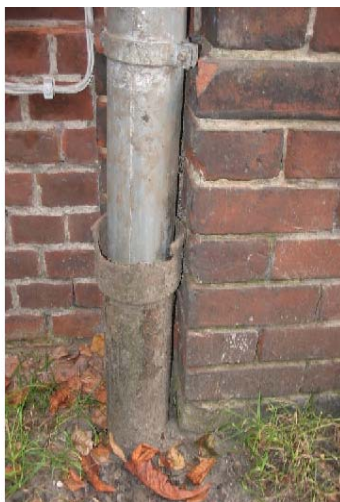
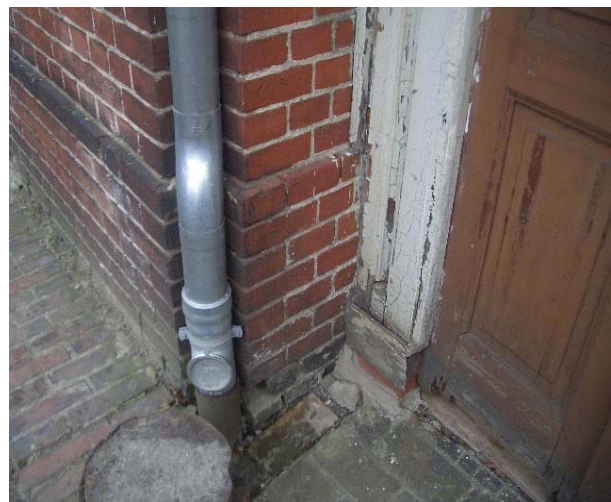
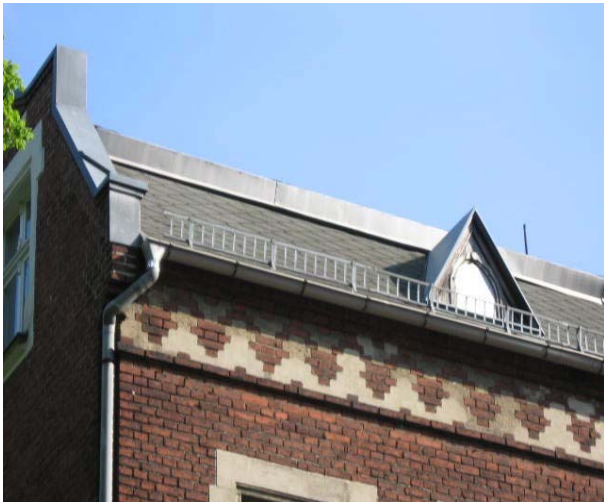
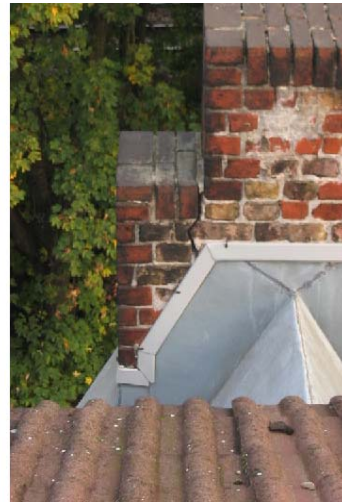
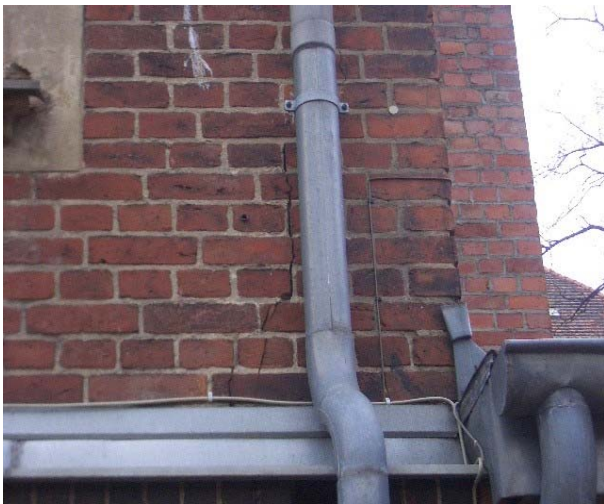
A03 Dachrinne/Fallrohr

Einschätzung: -3 Rinnen, Einlaufbleche und Fallrohre in Teilbereichen undicht oder nicht vorhanden
- kleinere Feuchtigkeitsschäden; teilweise Austausch erforderlich. Schadensgrad bis 50%

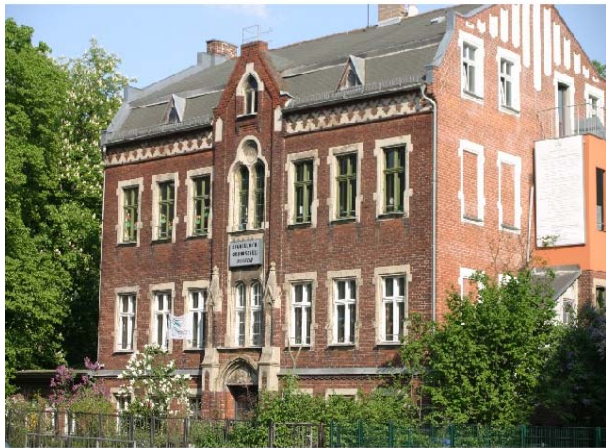
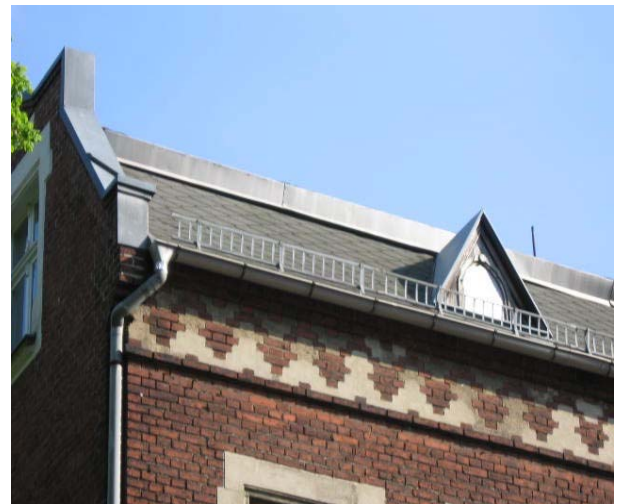
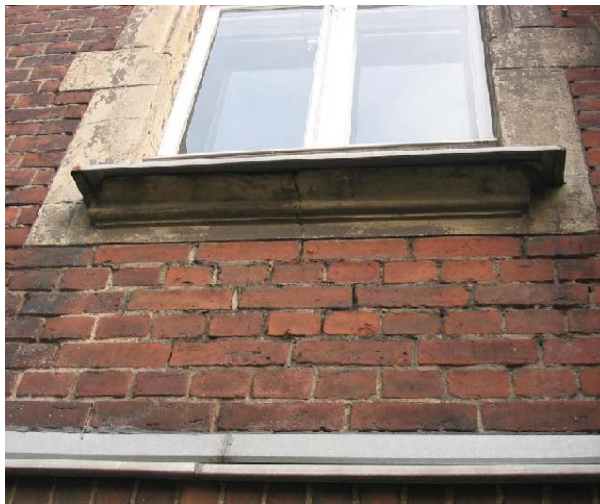
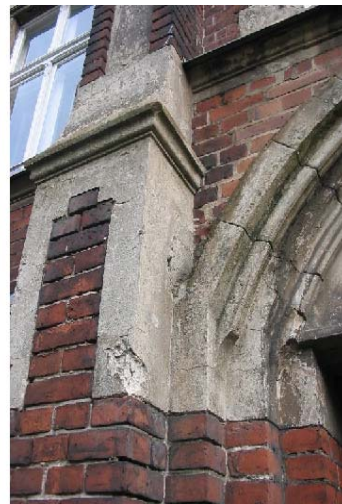
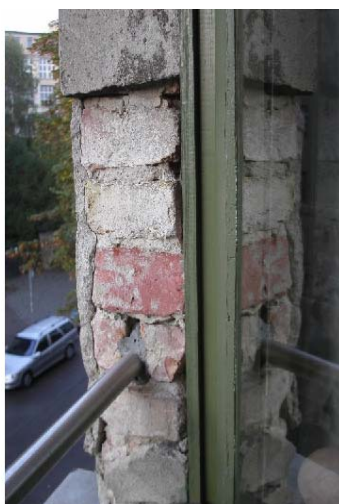
A04 Fassade-Oberfläche/Verkleidung

Einschätzung: -2 Oberflächenbeschichtung verbraucht - erneuern, einzelne Risse, Fehlstellen bis 25%, Wasserränder im Bereich von Konsolen, Gesimsen etc. Schadensgrad bis 25%

2 Schlichte Architektur und Gesamterscheinung, einfache Materialien, einfache Details und schlichte Form der Außenwände.

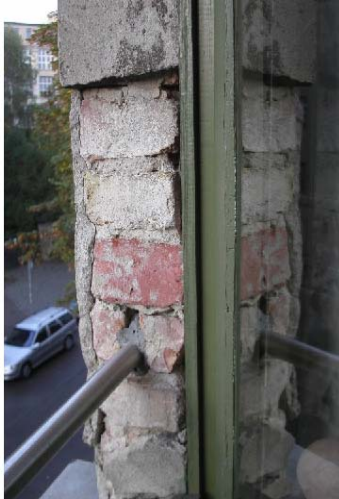
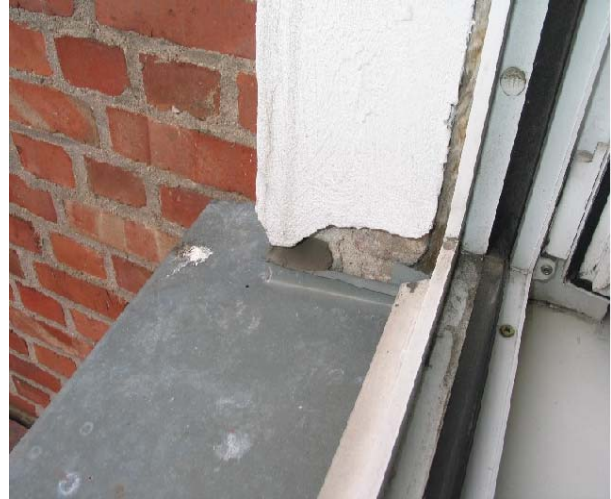
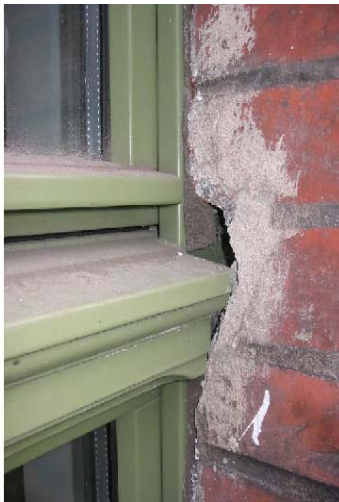
A06 Fenster

- Einschätzung: -2 Fenster technisch überholt, Reparaturstau in Oberflächenbeschaffenheit, Dichtigkeit überprüfen, teilweise schadhafte Dichtungen, mangelhafte Schließfunktion. Schäden bis 25%.
- 1 Sehr einfache Architektur und Gesamterscheinung, einfache Materialien, keine aufwendigen Details und sehr schlichte Form der Fenster.

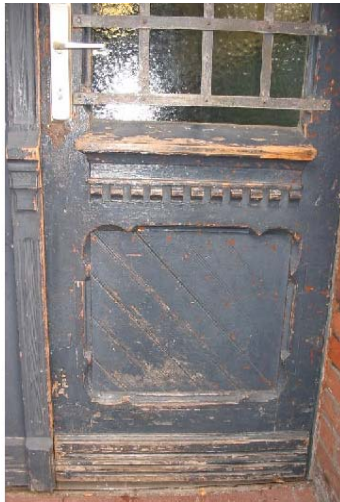
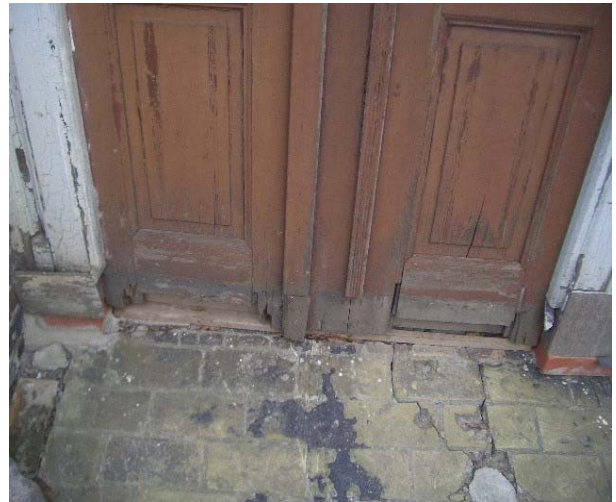
A07 Türen

- Einschätzung: -3 Türen in der Funktion eingeschränkt, Nacharbeiten, Nachrüsten von Dichtungen erforderlich, Oberflächen abgenutzt, grundlegende Überarbeitung nötig. Reparaturaufwand bis 50 %
- 1 Sehr einfache Architektur und Gesamterscheinung, einfache Materialien, keine aufwendigen Details und sehr schlichte Form der Türen.

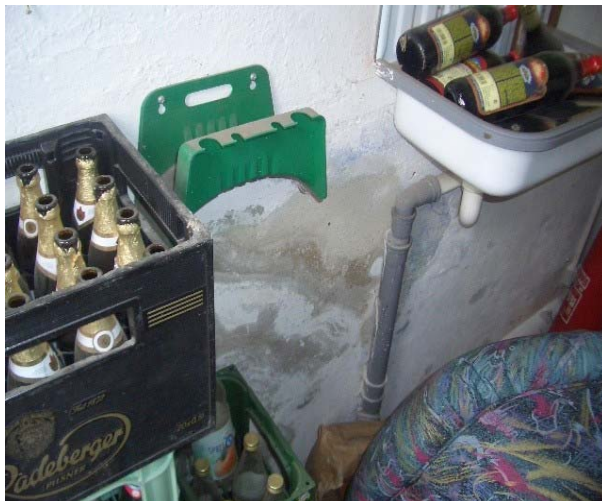
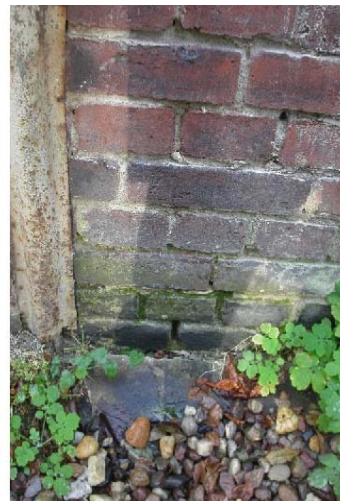
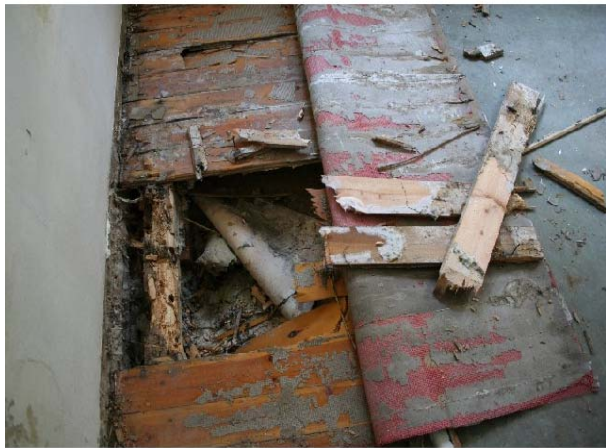
A08 Erdberührte Bauteile

Einschätzung: -5 Abdichtung, sowohl horizontal als auch vertikal, augenscheinlich mangelhaft bzw. unbrauchbar oder nicht vorhanden, erhebliche Feuchteschäden durch aufsteigende Feuchtigkeit mit Putzabplatzungen und/oder Ausblühungen an den Bauteiloberflächen innen und außen, Schäden über 75 %, Mauerwerksrisse mit Wassereintritt. Gebrauchstauglichkeit nicht mehr vorhanden!

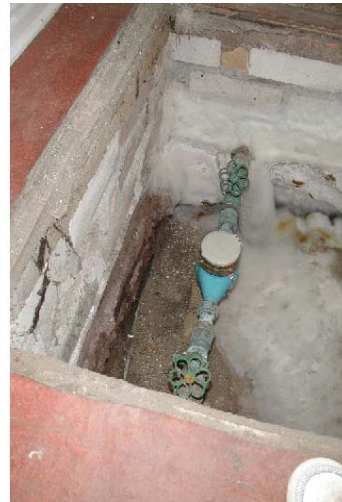
Schimmel im Schacht
01.03.2011

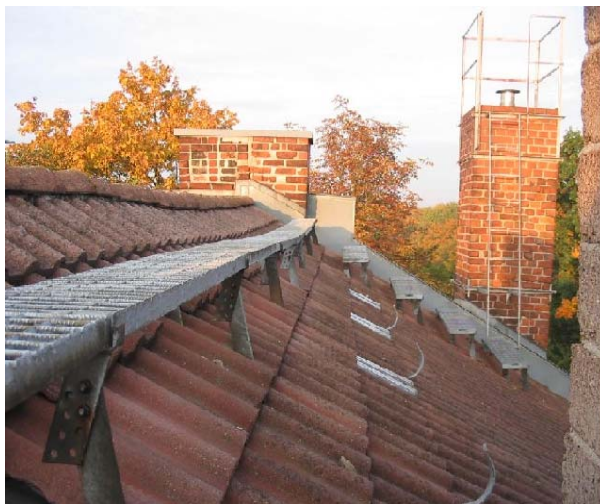
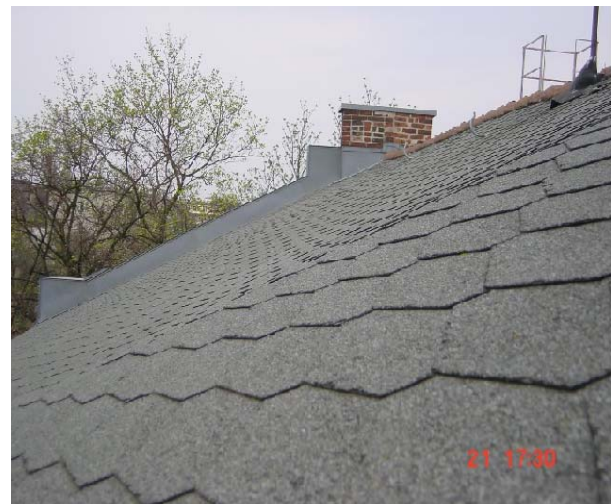
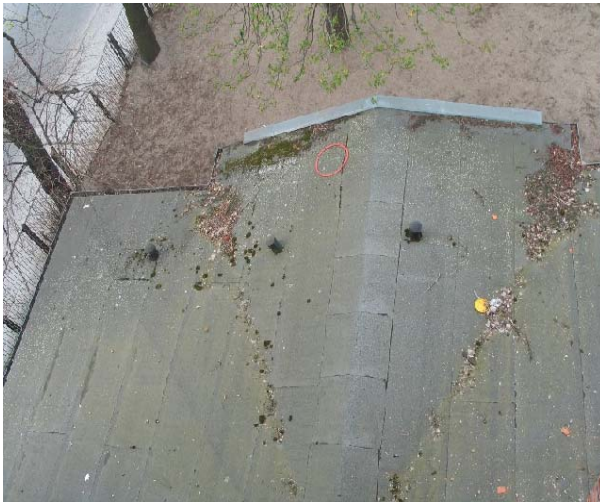
B01 Dach

- Einschätzung: -3 Die Dacheindeckung ist in einzelnen Bereichen schadhaf, Reparatur in vertretbarem Rahmen möglich, z.B. einzelne Dachpfannen fehlen oder sind gebrochen oder abgewittert. Schadensgrad bis 50%
- 1 Sehr einfache Architektur und Gesamterscheinung, einfache Materialien, keine aufwendigen Details und sehr schlichte Dachform.

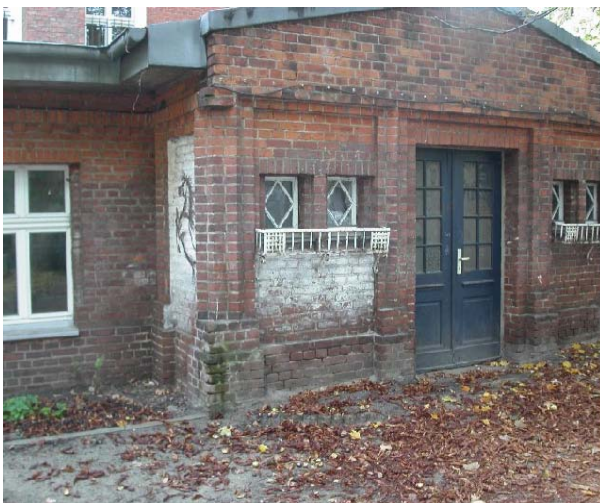
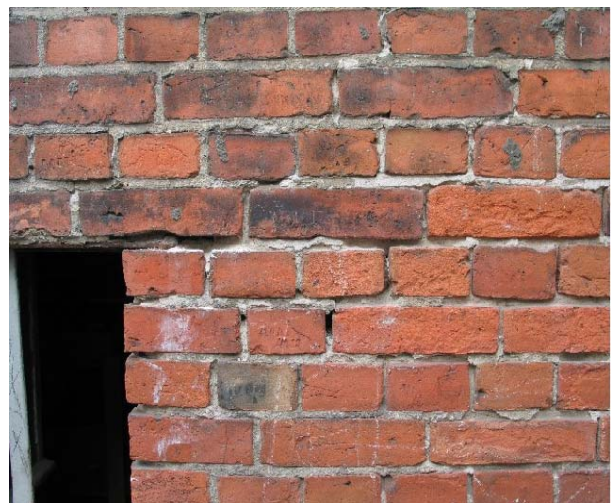
B03 Außenwandbekleidungen, Vordächer

Einschätzung: -3 Bekleidung in einzelnen Bereichen mit Mängeln und Fehlstellen bis 50%, Reparatur in vertretbarem Rahmen möglich

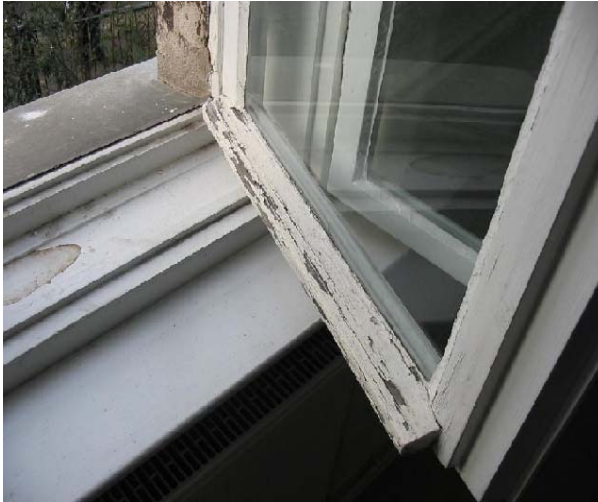
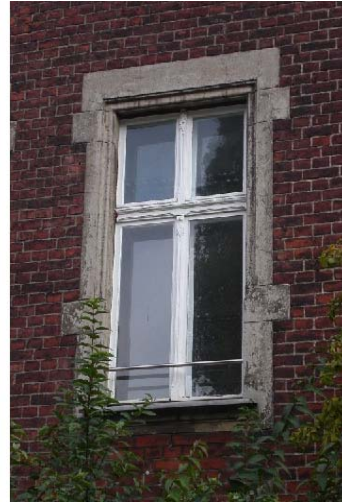
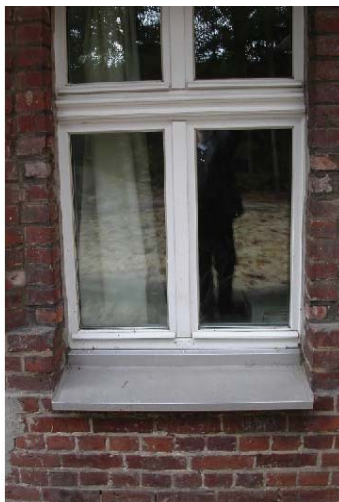
B06 Fenster

Einschätzung: -3 Fenster teils funktionsfähig, teils beschädigt; Sanierung, Austausch und größere Reparaturen erforderlich, Schadensgrad bis 50%

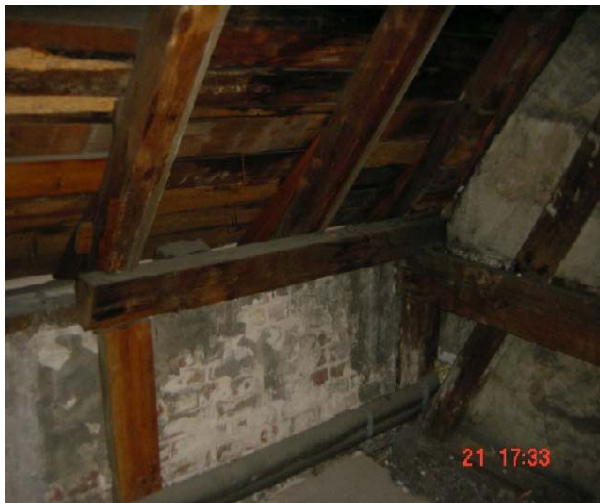
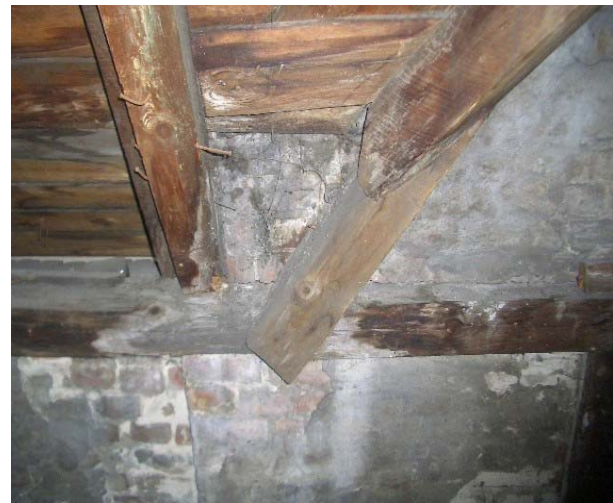
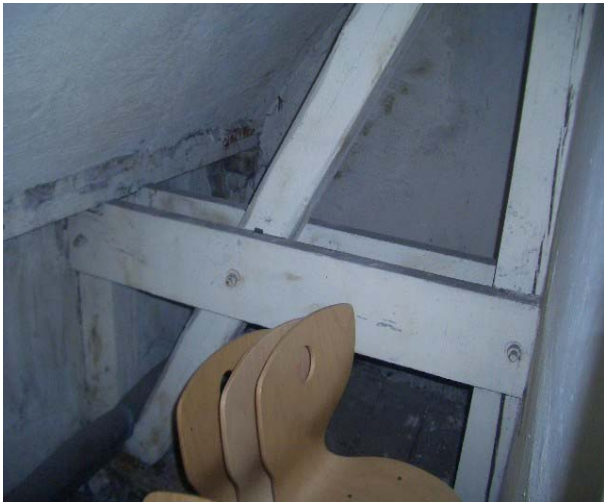
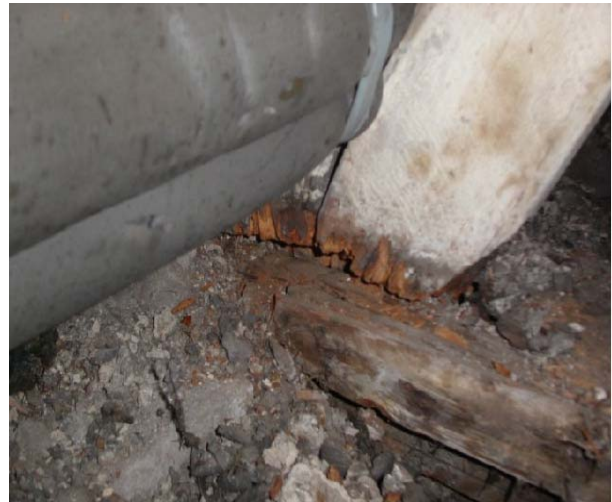
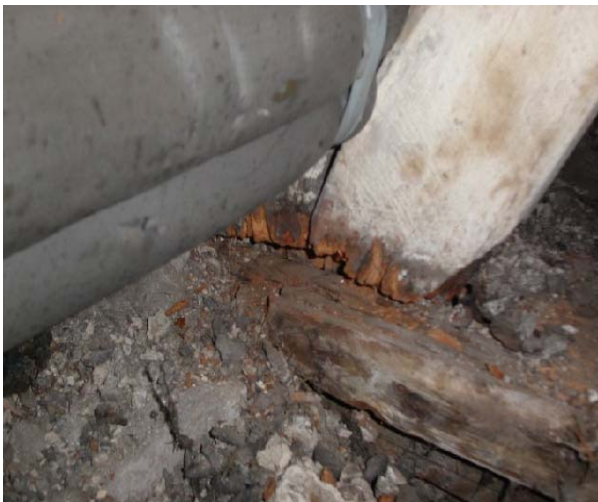
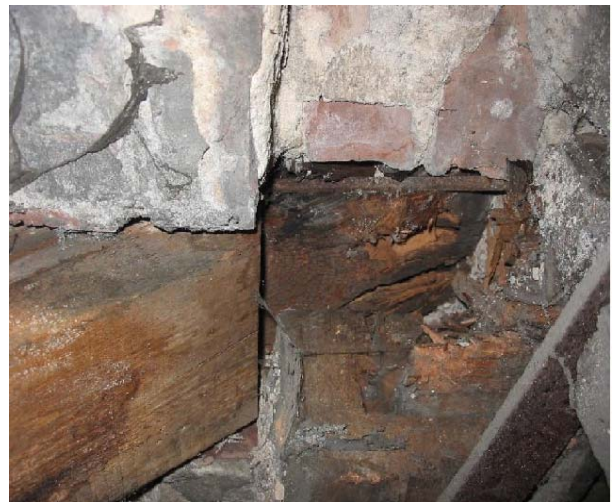
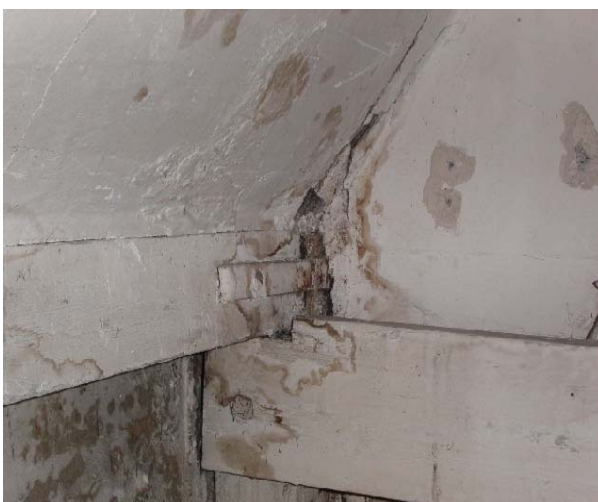
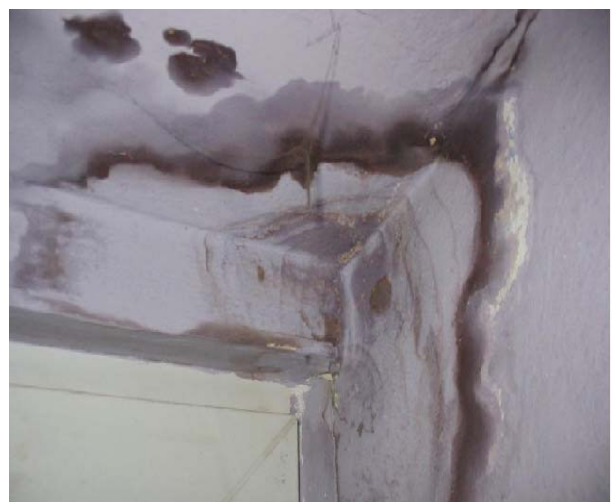
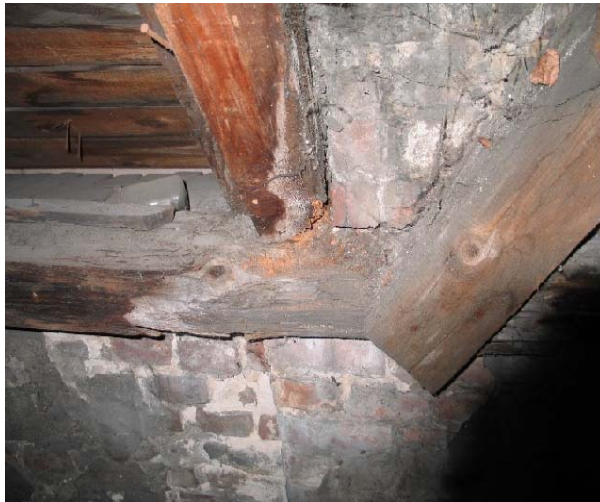
C02 Dachstuhl

- Einschätzung: -3 Zustand bedenklich. Statische Tragfähigkeit des Dachstuhls in Teilbereichen nicht mehr gegeben. Schädigungen und Verformungen von tragenden Bauteile sind sichtbar Teilbereiche müssen ergänzt oder überarbeitet werden. Schadensgrad bis 50%
- 1 Gesamteindruck ausreichend, einfache Geometrie und Konstruktion, erkennbare umfangreiche Reparaturen geringer handwerklicher Qualität, mit Querschnitts- und Materialunterschieden.
- Beschreibung: Balkenköpfe, Fußpunkte des Stuhles stark beschädigt. Holzschutzgutachten erforderlich !!!

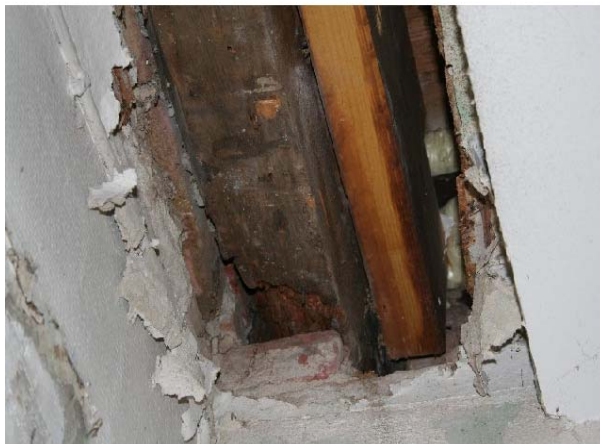
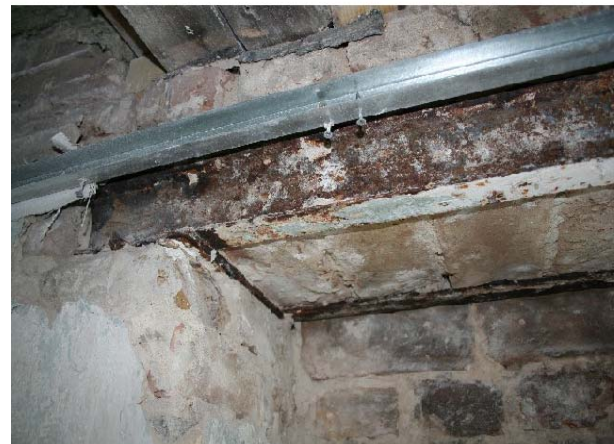
C03 Decken

- Einschätzung: -3 Zustand bedenklich. Schäden der Deckenfläche, statische Tragfähigkeit der Decken in einzelnen Bereichen nicht mehr gegeben. Schadensgrad bis 50%
- 1 Einfache Deckenkonstruktion ohne besondere Qualität. Erkennbare Reparaturen in einfacher Qualität mit Material und Strukturunterschieden, Verformungen vorhanden.

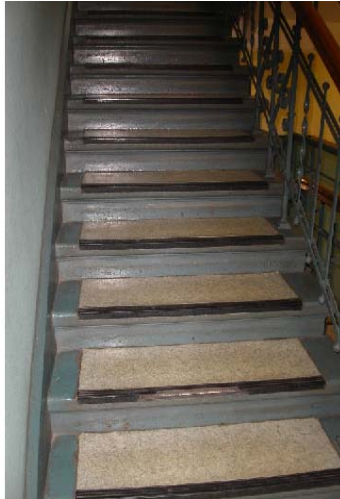
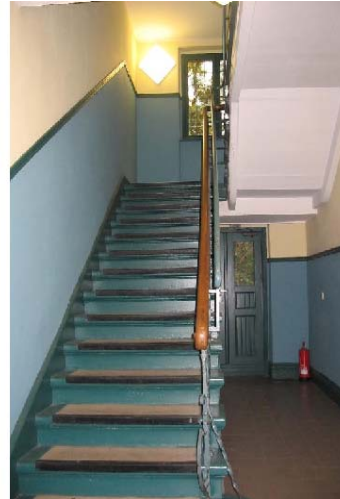
C06 Treppen

- Einschätzung: -1 Zustand leicht bedenklich. Kleinere Teilbereiche der Treppenanlage und der Geländer sind reparaturbedürftig. Schäden nicht funktionsbeeinträchtigend. Schadensgrad bis 10%
- 2 Einfache Konstruktion, entsprechende Geometrie wenige gestalterische Ausformungen. Gesamteindruck befriedigend, vereinzelt Abnutzungserscheinungen, vereinzelt Deformationen, wenige Reparaturen einfacher handwerklicher Qualität mit einzelnen Struktur- und Materialunterschieden.

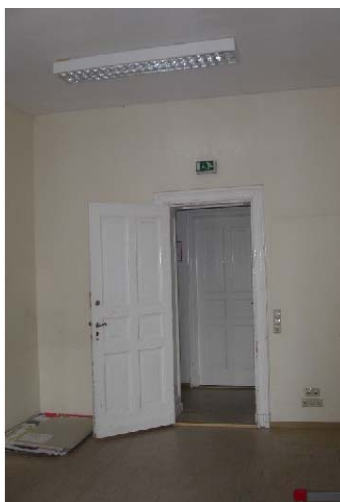
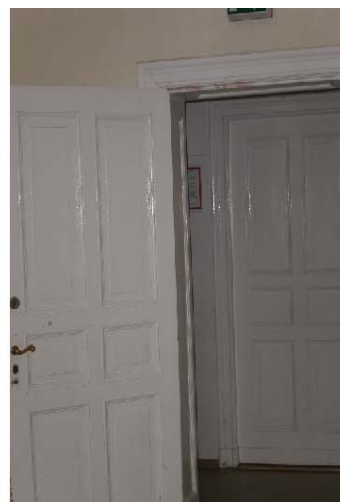
C08 Innentüren

- Einschätzung: -2 Zustand mit hohem Reparaturstau. Teile der Innentüren sind reparaturbedürftig. Schädigungen in Teilbereichen sichtbar. Teilbereiche müssen repariert werden. Schadensgrad bis 25%
- 1 Sehr einfache Konstruktion, schlicht ohne besondere Ausformung und Beschläge, einige Abnutzungserscheinungen, durchgeführte Reparaturen in geringer Qualität mit Farb-, Struktur- und Materialunterschieden.

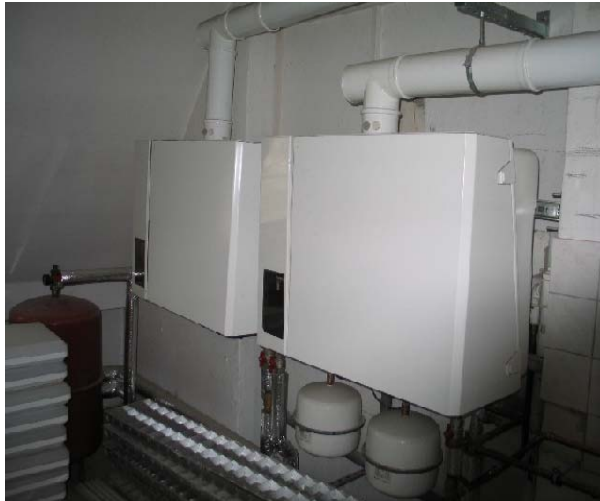
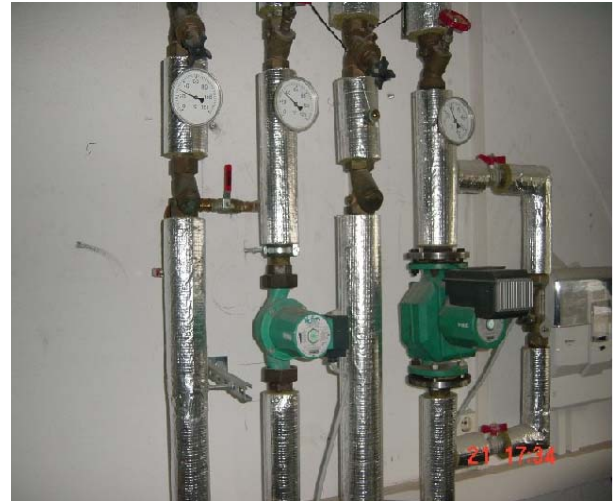
D01 Heizung

- Einschätzung: -2 Heizungsanlage funktionsfähig, Austausch- oder Erneuerung von Wärmeerzeugung, -verteilung, prüfen und einstellen (Kessel, Brenner, Pumpen, Ventile). Schadensgrad bis 25%
- 1 Gesamteindruck ausreichend, einfache Ausführung, teilweise nachgerüstet, Kessel, Leitungssystem und Heizkörper älterer Bauart.
- Bemerkung: Steigstränge und Verteilung

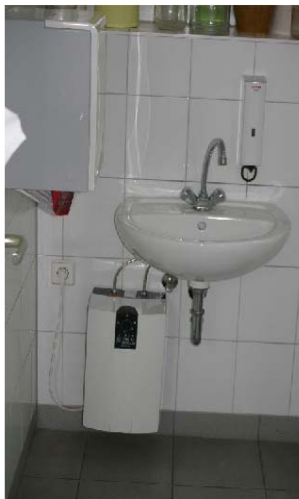
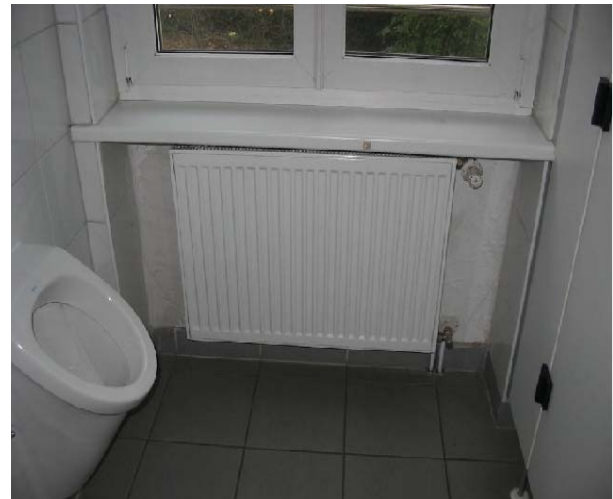
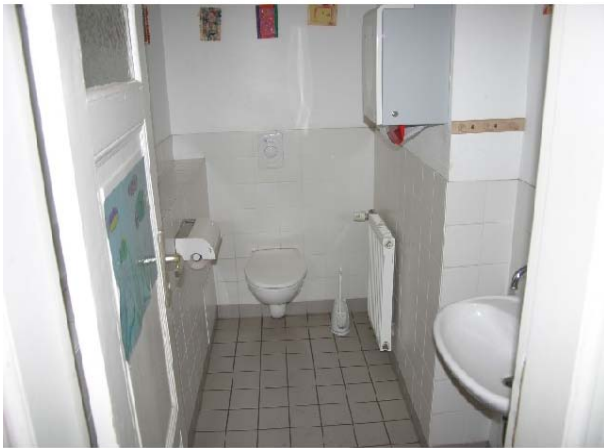
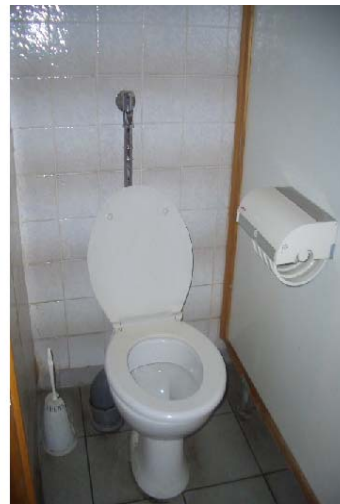
D02 Sanitär

- Einschätzung: -3 Störungen einzelner Anlagenteile, Reparatur erforderlich, Austausch von Sanitärgegenständen, Entnahmearmaturen, Ergänzungen und Erweiterungen erforderlich, Schadensgrad bis 50%
- 1 Gesamteindruck ausreichend, einfache Ausführung, teilweise bereits erneuert und nachgerüstet
- Bemerkung: Steigstränge, Armaturen

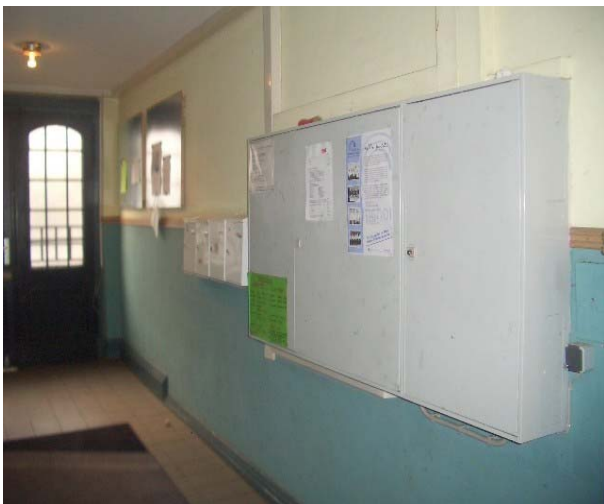
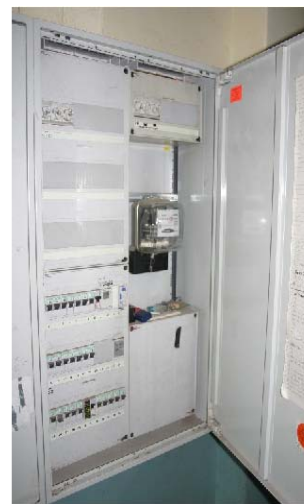
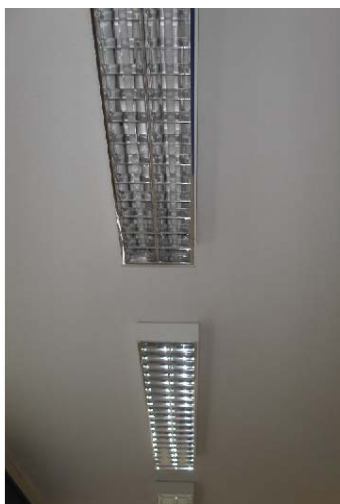
D03 Elektro

Einschätzung: -2 Elektroinstallation veraltet, funktionstüchtig, teilweise auf Putz, Erneuerung und Ergänzung erforderlich, vereinzelt erneuern und erweitern. Schadensgrad bis 25%
