## Gebäudeeinschätzung Stufe C PLUS- Fertig

Besichtigung vom: 30.06.2006

Projekt-Nr.: 3062-02 - Mustervilla 1  
Gebäudeart: **sonstige Gebäude**

Gebäudeteil: **Mustervilla**  
Objektanschrift: Meinweg 10  
17444 Tunzenhusen

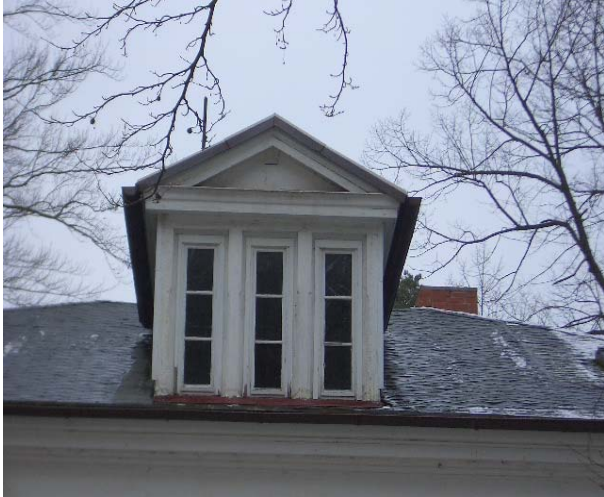
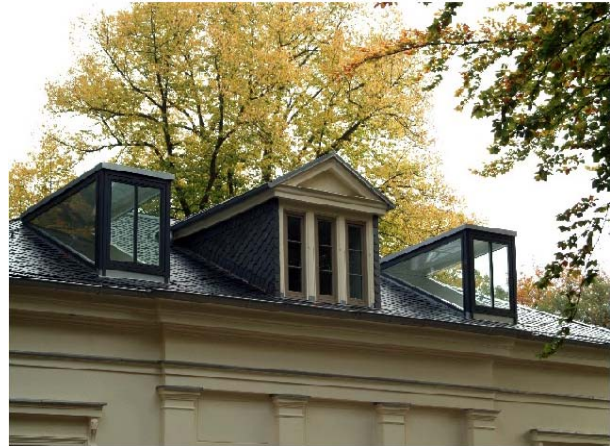
**A01 Dachdeckung**

- Einschätzung: 2 Dacheindeckung bzw. -abdichtung mängelfrei, gegebenenfalls Farbunterschiede durch Reparaturen, Lebenserwartung ca. 15 Jahre, Wartung ratsam.  
2 Einfache Architektur und Gesamterscheinung, einfache Materialien, einfache Details und schlichte Dachdeckung.

Bemerkung: Bitumenschindel ?

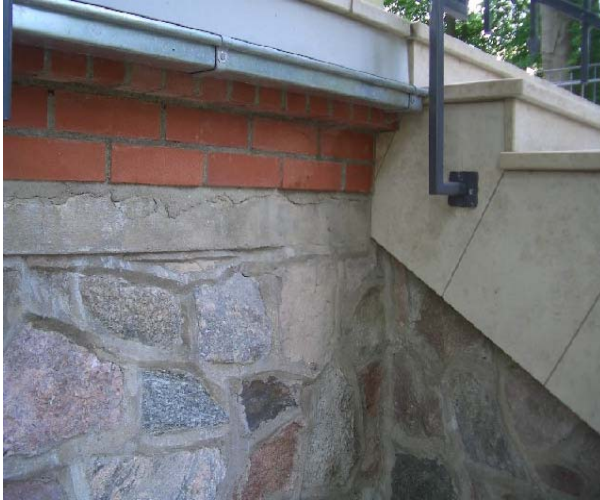
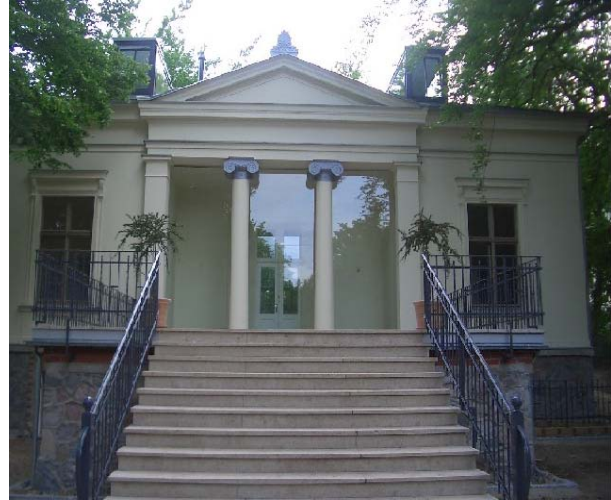
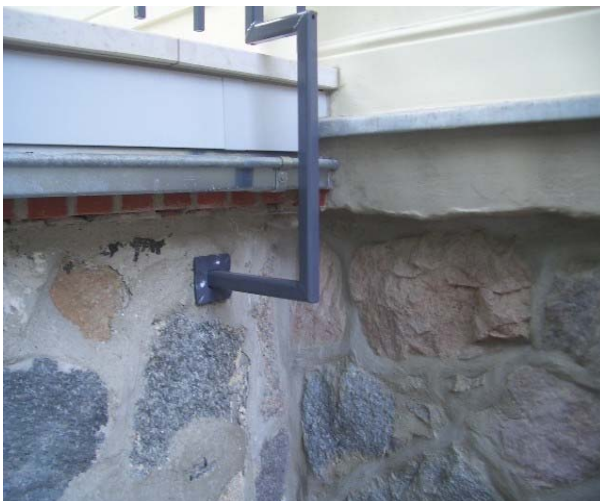
### A05 Balkon/Terrasse

Einschätzung: 3 Oberbeläge und Abdichtung mit erkennbarer Wartung, guter Zustand, mittlere Lebenserwartung, Mängelfrei, Zustand nach dem Stand der Technik

Bemerkung: Terrassen komplett erneuert: Belag Muschelkalk 40mm

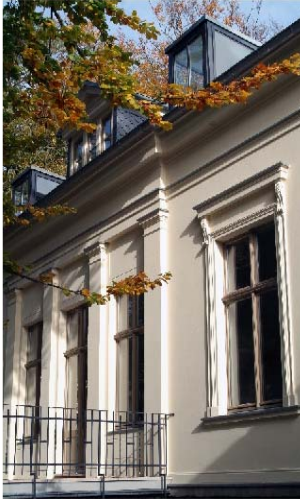
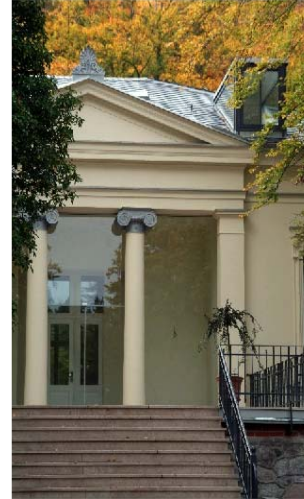
### A06 Fenster

- Einschätzung: **3** Fenster funktionsfähig, Oberflächen vollständig, risse- und mängelfrei. Mittlere Lebenserwartung
- 2** Einfache Architektur und Gesamterscheinung, einfache Materialien, einfache Details und schlichte Form der Fenster.

Bemerkung: Reparatur nicht möglich

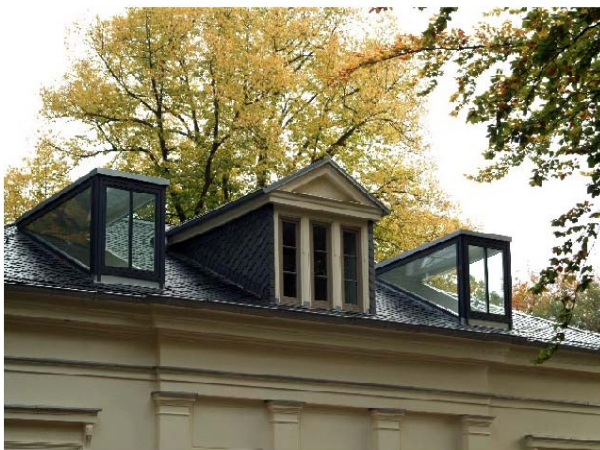
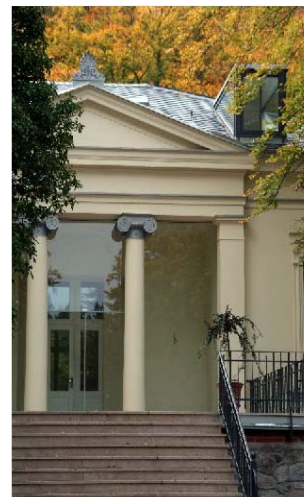
### B01 Dach

- Einschätzung: **3** Der Zustand der Dacheindeckung ist in Ordnung, entspricht den heutigen Anforderungen bzw. dem heutigen Stand der Technik. Ausführung / Zustand ist mängelfrei. Durchschnittliche Lebenserwartung: über 15 Jahre. Wartungsintervall: mittel
- 2** Einfache Architektur und Gesamterscheinung, einfache Materialien, einfache Details und schlichte Dachform.

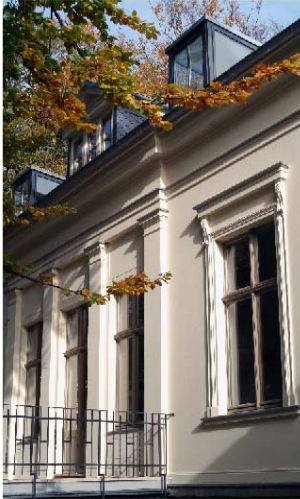
tarn037  
30.06.2006

### B02 Fassade / Putz / Oberflächen

Einschätzung: 3 Zustand gut und mängelfrei, Putzflächen in Ordnung und entspricht dem Stand der Technik bzw. den heutigen Anforderungen. Gut gewartet, hohe Lebenserwartung.  
2 Einfache Architektur und Gesamterscheinung, einfache Materialien, einfache Details und schlichte Putzoberfläche.

Bemerkung: Salze durch permanente Feuchte

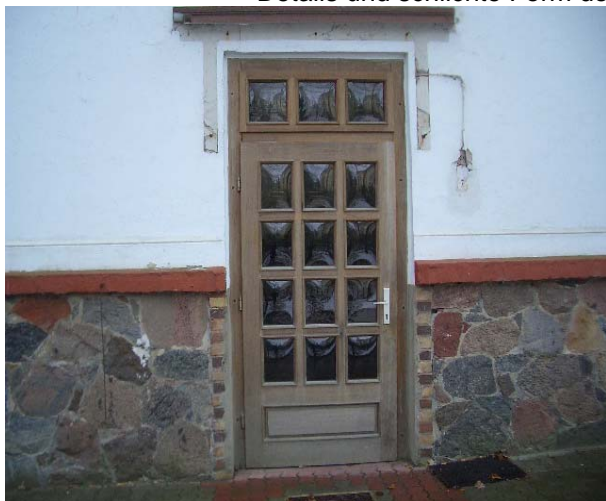
040309- 057  
09.03.2004

### B05 Türen

Einschätzung: 3 Außentüren in gutem Zustand, frei von Mängeln, entspricht den heutigen Ansprüchen und Anforderungen. Wartungsintervall: mittel  
2 Einfache Architektur und Gesamterscheinung, einfache Materialien, einfache Details und schlichte Form der Türen.

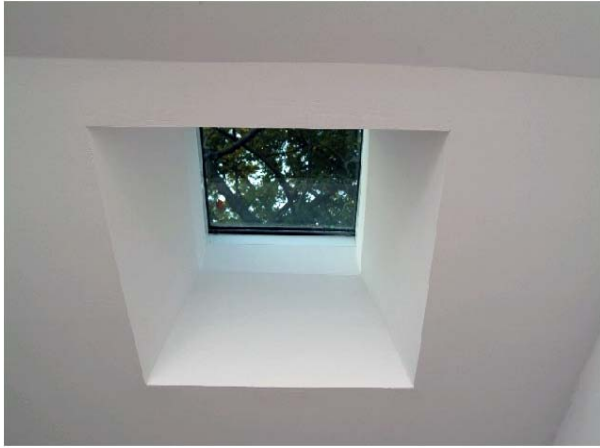
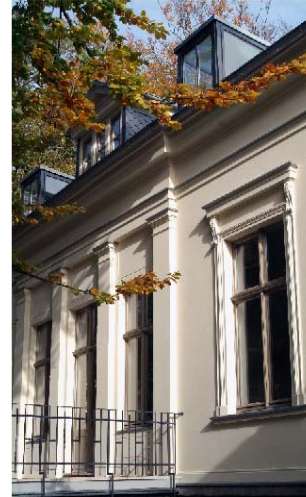
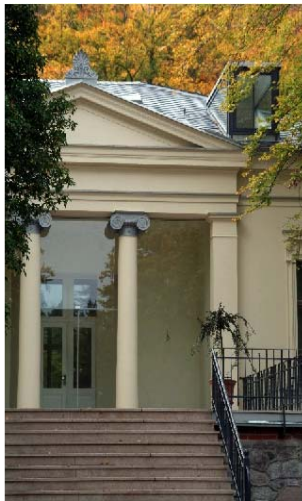
### B06 Fenster

- Einschätzung: **3** Fenster in gutem Zustand; durchschnittliche Restnutzungsdauer; mängelfrei, Konstruktion und Verglasung entspricht in allen Teilen den heutigen Anforderungen und dem Stand der Technik. Wartungsintervall: mittel
- 1** Sehr einfache Architektur und Gesamterscheinung, einfache Materialien, keine aufwendigen Details und sehr schlichte Form der Fenster.

Bemerkung: Zustand teilweise -4

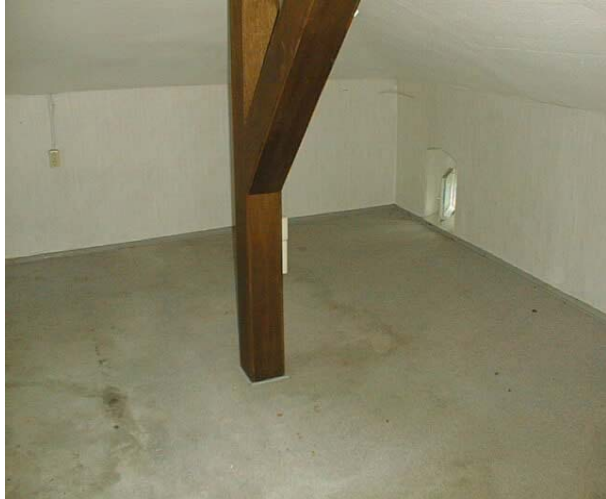
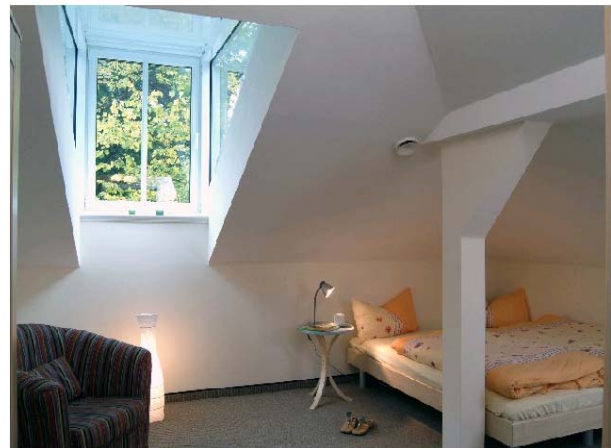
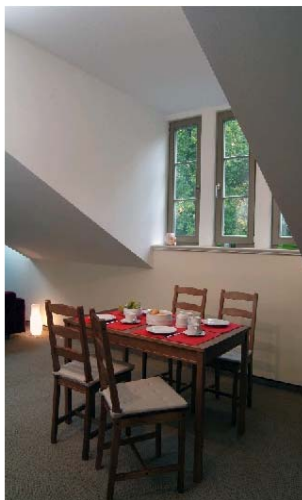
## C02 Dachstuhl

- Einschätzung: **3** Zustand entspricht den Regeln der Technik. Gesamter Dachstuhl in gutem Zustand. Keine Fehlstellen und Mängel erkennbar. Keine Wartungsarbeiten notwendig. Instandhaltungsintervall: durchschnittliche Anforderung.
- 1** Gesamteindruck ausreichend, einfache Geometrie und Konstruktion, erkennbare umfangreiche Reparaturen geringer handwerklicher Qualität, mit Querschnitts- und Materialunterschieden, ohne Einschränkung der Gebrauchsfähigkeit, keine Reparaturen erforderlich, einige Verbesserungen wünschenswert, jedoch nicht erforderlich. Eingeschränkte Restlebensdauer

Bemerkung: siehe Undichtigkeit, Statik

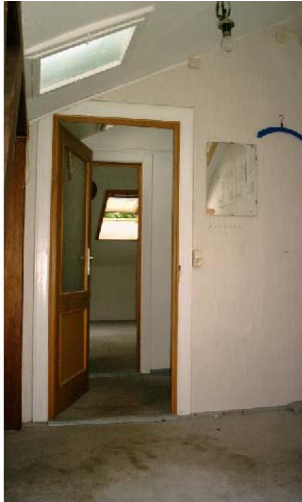
c04-1  
22.03.2005

#### **C04 Innenwände, leichte Trennwände**

Einschätzung: 3 Die Innenwände sind in sehr gutem Zustand. Mängelfrei, keine Maßnahmen erforderlich .

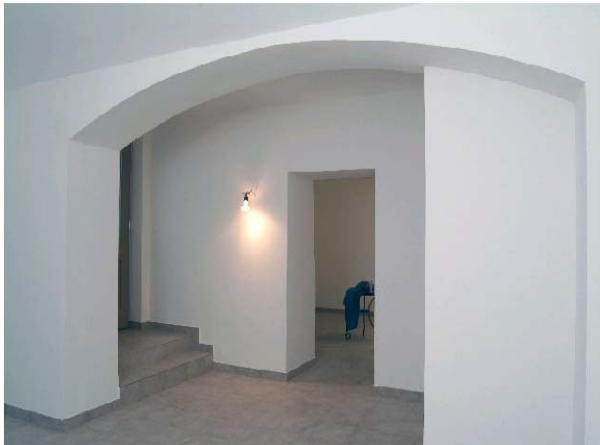
tarn040  
30.06.2006

#### **C05 Innenwände, tragende Wände**

Einschätzung: 3 Die tragenden Innenwände sind in sehr gutem Zustand, mängelfrei, keine Maßnahmen erforderlich.

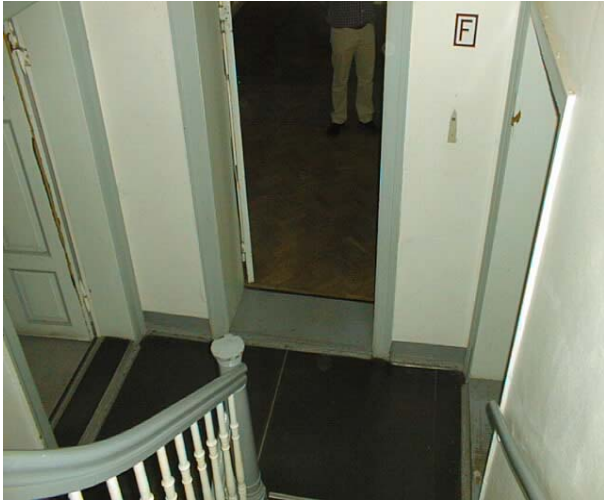
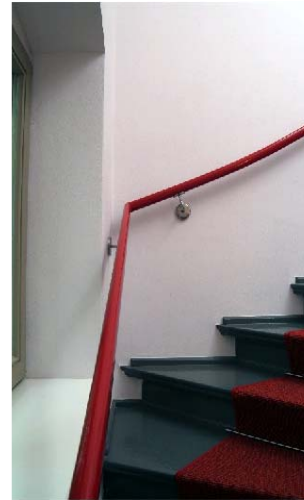
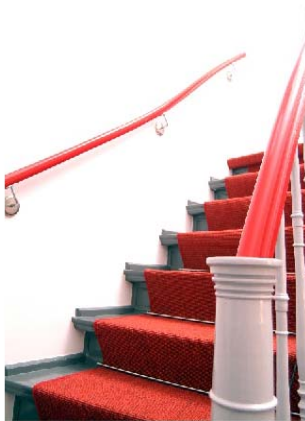
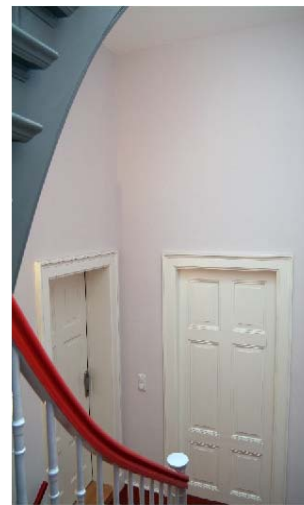
### C06 Treppen

- Einschätzung:
- 3 Treppenanlage und Geländer sind in sehr gutem Zustand. Keine Mängel vorhanden. Keine Maßnahmen erforderlich.
  - 2 Einfache Konstruktion, entsprechende Geometrie wenige gestalterische Ausformungen. Gesamteindruck befriedigend, vereinzelt Abnutzungserscheinungen, vereinzelt Deformationen, wenige Reparaturen einfacher handwerklicher Qualität mit einzelnen Struktur- und Materialunterschieden, keine Einschränkung der Gebrauchsfähigkeit, keine Reparaturen erforderlich, einzelne Verbesserungen wünschenswert, jedoch nicht erforderlich. Mittlere Restlebensdauer

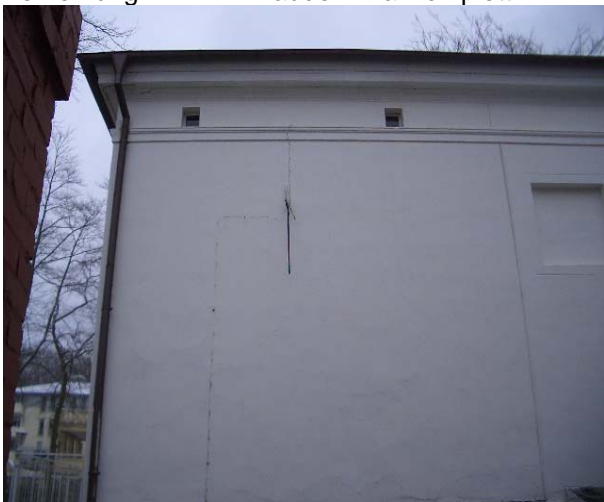
b01-1  
22.03.2005

### C14 Denkmalschutz

- Einschätzung: 3 Konstruktion in gutem Originalzustand, teilweise durch neue Einbauteile ergänzt, keine Maßnahmen erforderlich.
- Bemerkung: Baudenkmal komplett

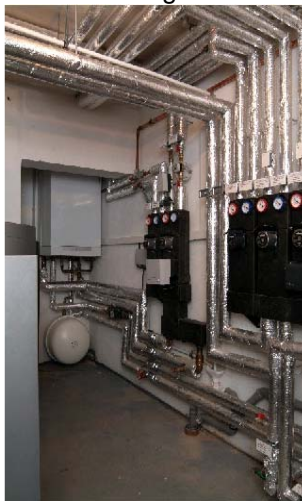
tarn044  
30.06.2006

### D01 Heizung

Einschätzung: **4** Heizungsanlage bereits neu bzw. überwiegend erneuert, entspricht dem Stand der Technik, energiesparend, regelmäßige Wartungen werden durchgeführt, die Heizungsanlage einschließlich der Versorgungsleitungen entspricht dem neuesten Stand der Heizungstechnik. Lebensdauer hoch, Wartungsintervall: gering; Energiestatus: Passivhaus, erneuerbare Energiequellen genutzt

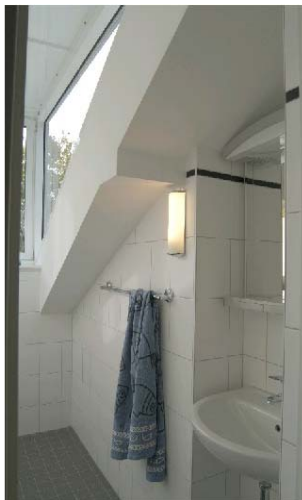
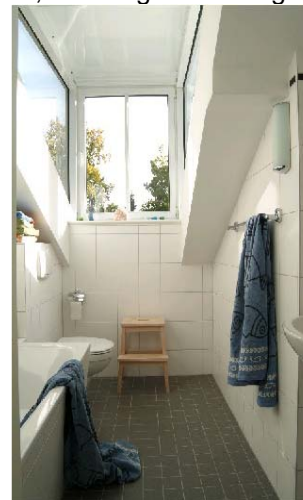
### D02 Sanitär

Einschätzung: **4** Anlage vollständig modernisiert, gehobene Qualität, regelmäßig gewartet, gute handwerkliche Ausführung, Lebensdauer: hoch, Wartungsintervall: gering

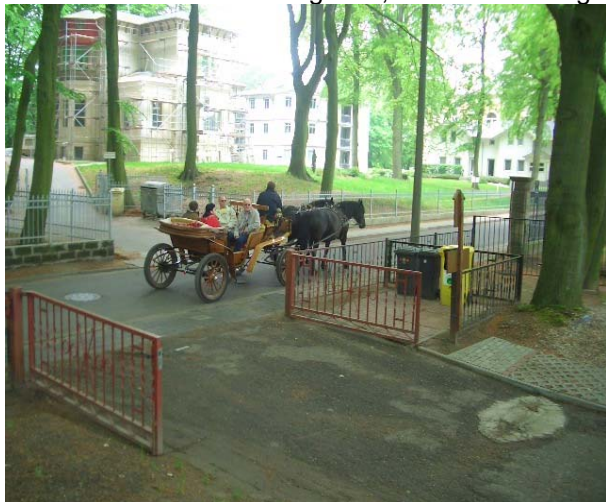
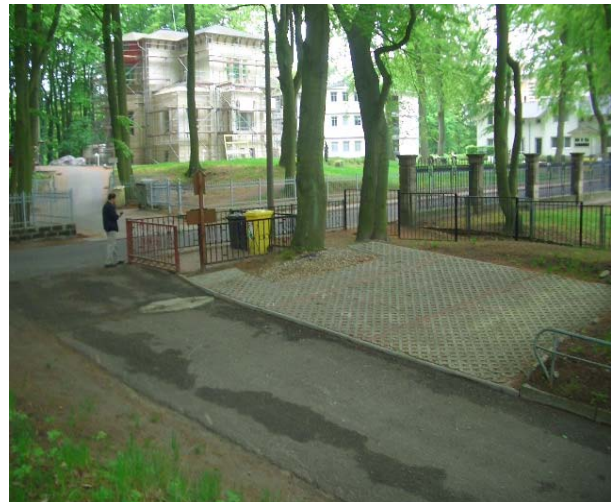
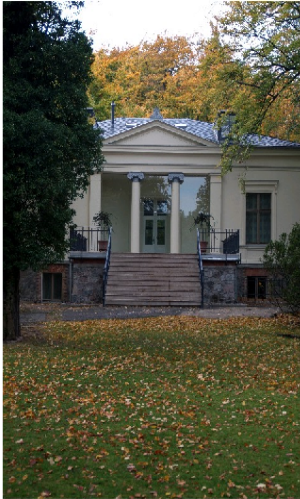
#### E01 Gartenanlage/Bäume/Pflanzen

Einschätzung: -2 Außenanlagen mangelhaft, gründliche Überarbeitung erforderlich, bis etwa 25 %

- 2 Gesamteindruck befriedigend, Verbesserung in wenigen Teilbereichen wünschenswert jedoch nicht zwingend erforderlich, vereinzelt Vegetation überaltert, Ergänzungspflanzungen vereinzelt nicht angepasst, schlichte Materialien für Wege, Zufahrten und Terrassen vereinzelt repariert oder ergänzt mit Farb- und/oder Strukturunterschieden ohne Nutzungseinschränkung, gepflegt, mängelfrei, mittlere Nutzungsdauer

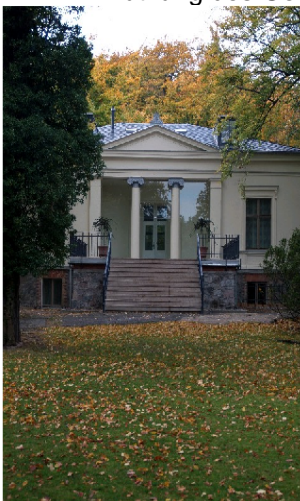
tarn004  
30.06.2006

### F01 Städtebauliche Situation

- Einschätzung: 4 Städtebauliche Situation im Hinblick auf die Nutzung sehr gut, Umfeld der Nutzung des Gebäudes angemessen, ungestörter Gebietscharakter
